**RECUPERO E VALORIZZAZIONE
DEI PATRIMONI AMBIENTALI RURALI**

RELAZIONE SUL RIPRISTINO E RECUPERO DELL'ANTICO

**ACQUEDOTTO IN PIETRA
DEL CORTACCIO E CURERONE**

PATRIZIATO DI BRISSAGO, OTTOBRE 2024

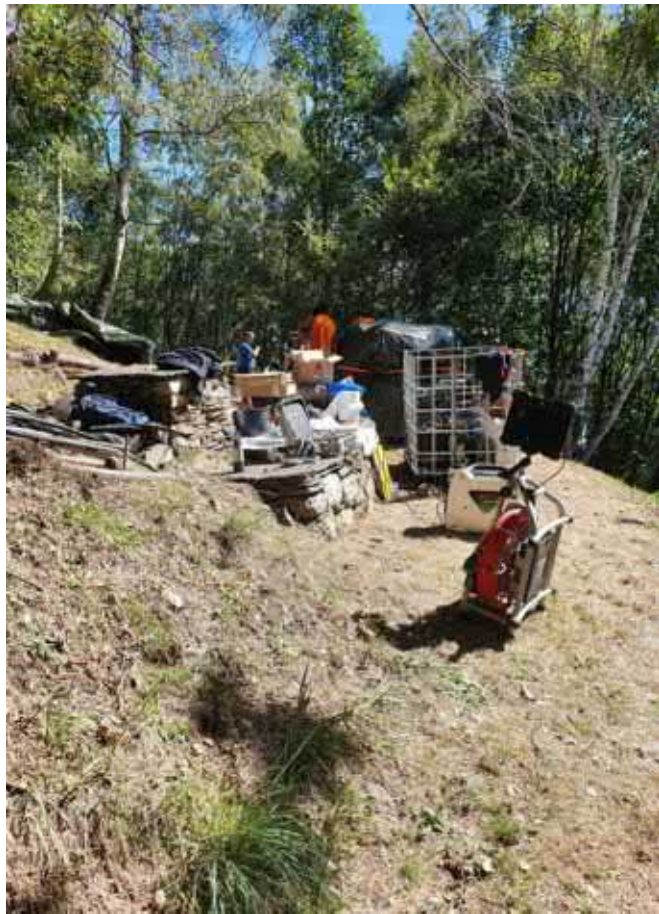
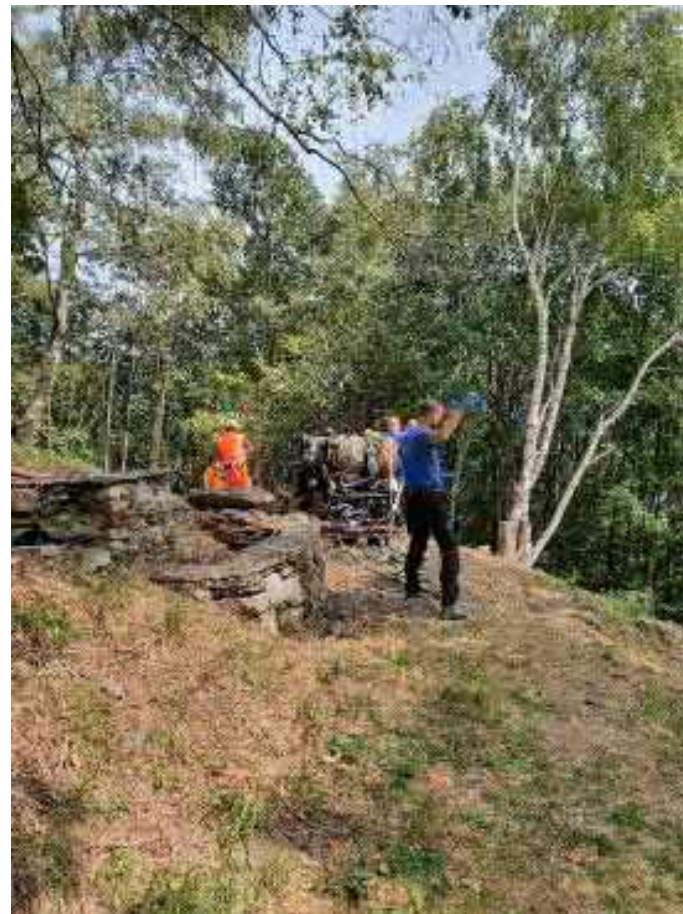
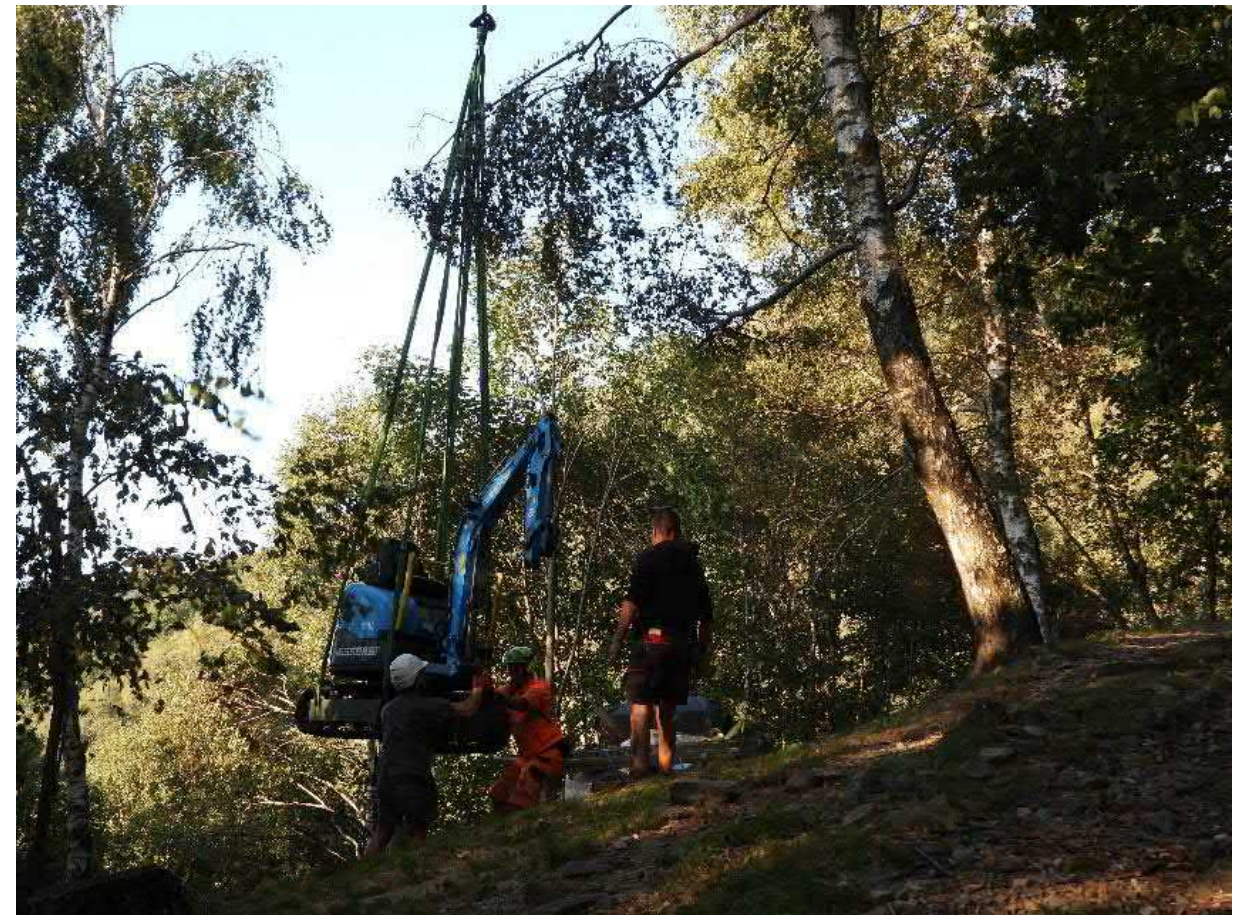
1. Installazione cantiere trasporto materiale

L'allestimento del cantiere è una procedura a più livelli e complessa che racchiude varie fasi: dall'organizzazione del trasporto di materiale, la morfologia del territorio dove è collocato il cantiere, le condizioni meteorologiche ricorrenti, ecc. Allestire il cantiere in maniera ottimale è di fondamentale importanza per raggiungere l'obiettivo principale: ultimare i lavori in tempi utili, nel pieno rispetto del contratto iniziale e del budget previsto. Oltre al risparmio in termini di tempo, allestire il cantiere in maniera organizzata è utile per gestire le varie fasi, dividendo compiti e responsabilità tra le varie figure coinvolte. L'uso di elicottero per il trasporto del materiale non ha comportato impatti sull'ambiente, la fauna e la flora, al pari degli effetti poco fastidiosi per i residenti.

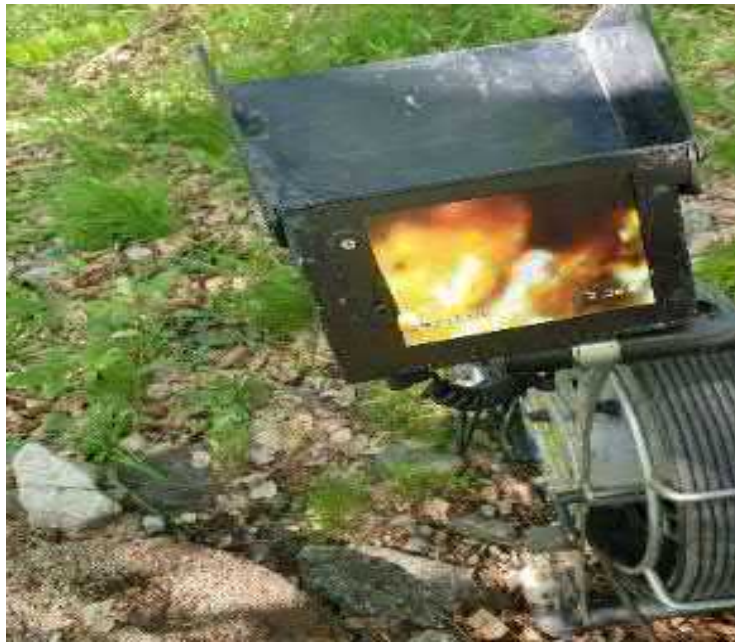
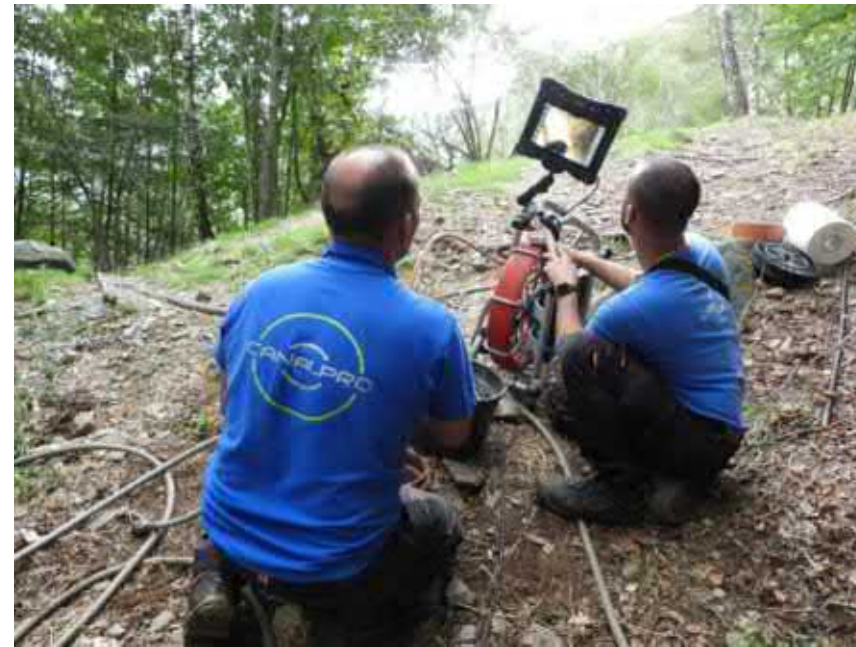
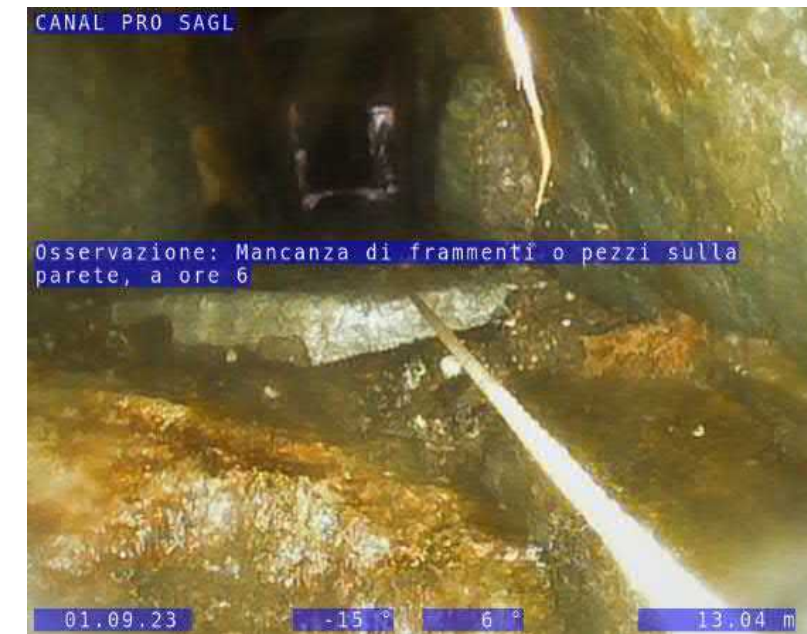
2. Ispezione televisiva ricerca canali otturati per circa 100m

La parte terminale di circa 100 ml del canale in pietra risulta essere sottoterra per una profondità che va da circa 1m fino a 2,20 m. Di conseguenza non è possibile rilevare con precisione le esatte condizioni strutturali e operative di questa struttura. Grazie alle apparecchiature televisive di alta qualità e alle telecamere per l'ispezione delle tubazioni siamo stati in grado di accertare le condizioni esatte del canale e stabilire le misure necessarie d'intervento. L'ispezione del canale prevedeva diversi passaggi. Innanzitutto, accostarsi alla canalizzazione attraverso aperture o appositi pozzetti, poi inseriamo il robot di ispezione, che si addentra nella condotta per rilevarne visivamente le condizioni.

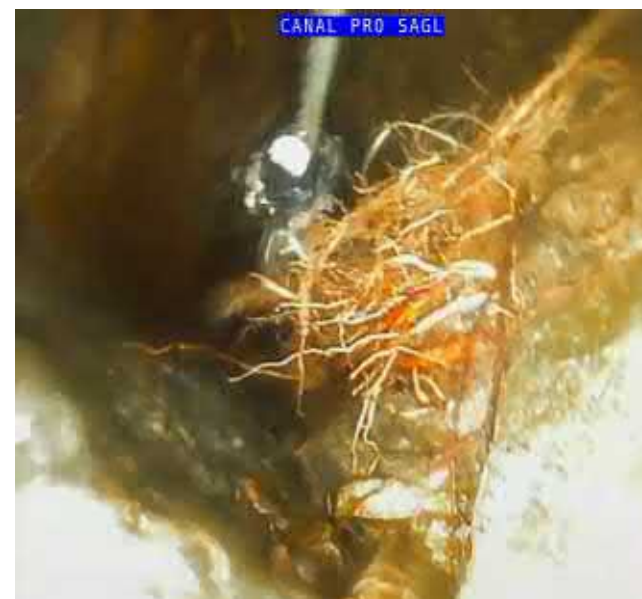
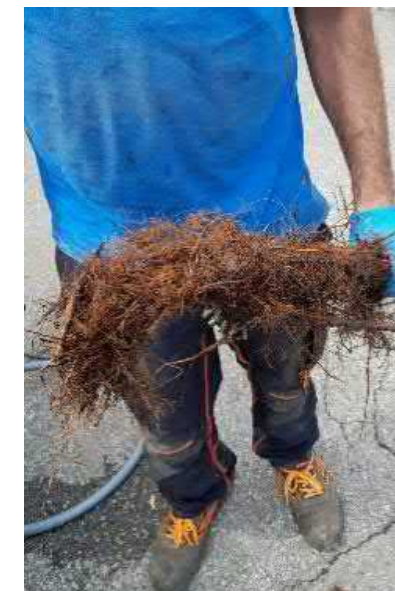
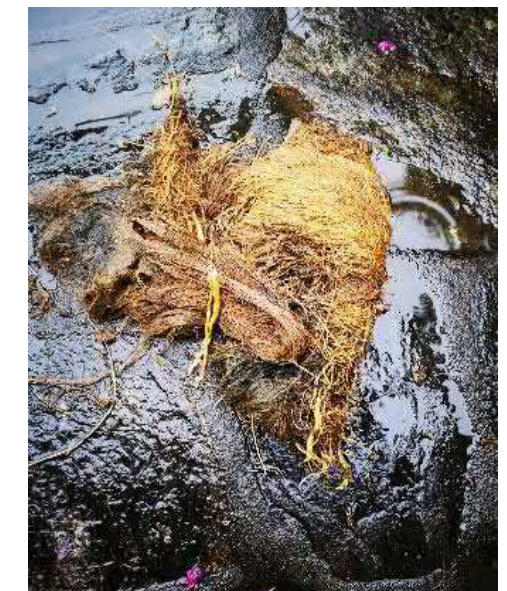
3. Lavaggio con acqua ad alta pressione, rimozione radici e materiale tramite fresa meccanica

Scopo dell'operazione di lavaggio con acqua ad alta pressione è di ripristinare il deflusso interrotto dalla causa accidentale (scoscendimento di detriti), con la rimozione di eventuali depositi di materiale. Il processo di pulizia si esegue in due modi: i depositi più sottili vengono trasportati a valle dal flusso stesso che normalmente interessa la condotta, mentre il materiale più grosso e pesante viene rimosso dalla forza di getti d'acqua ad alta pressione.

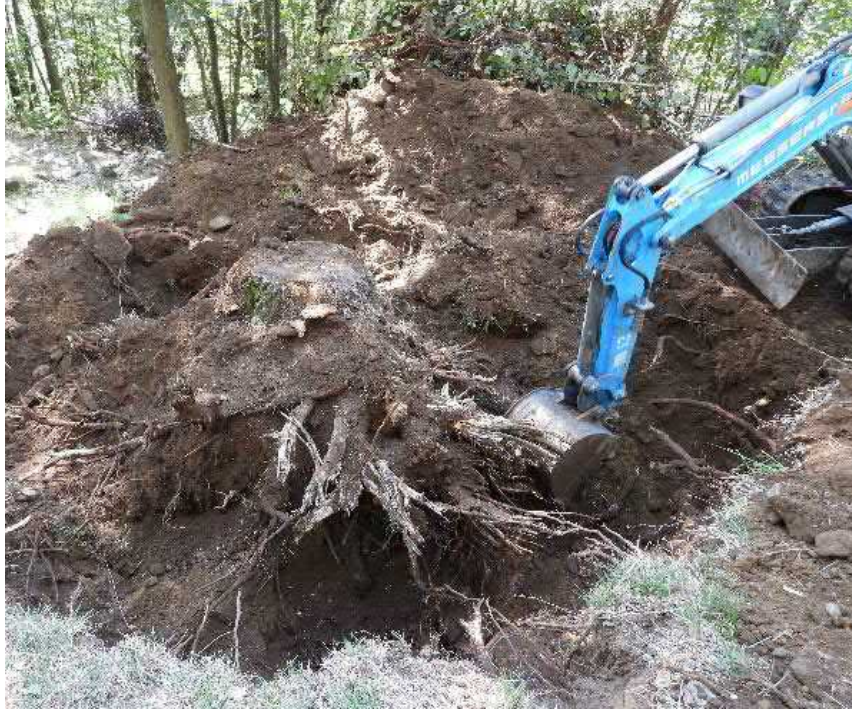
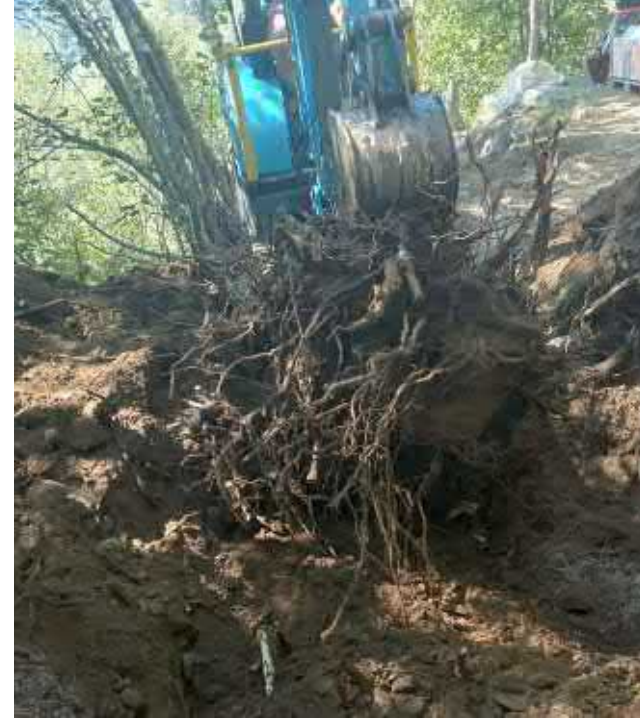
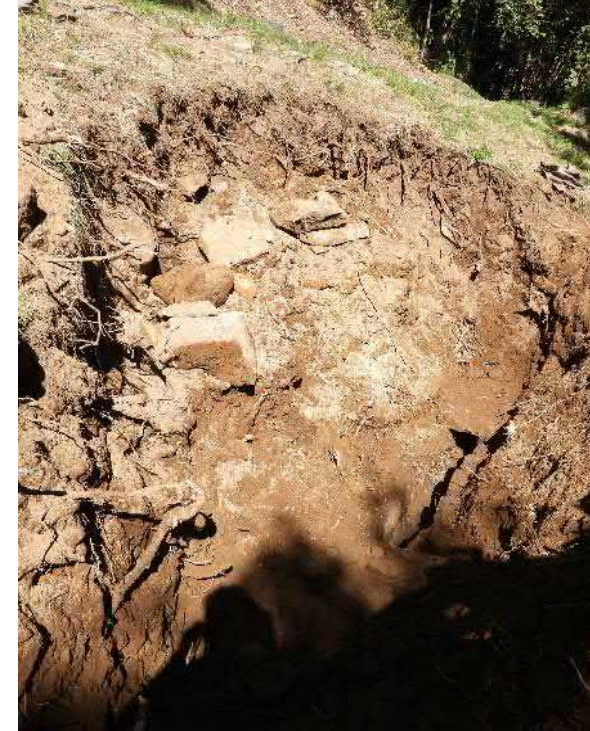
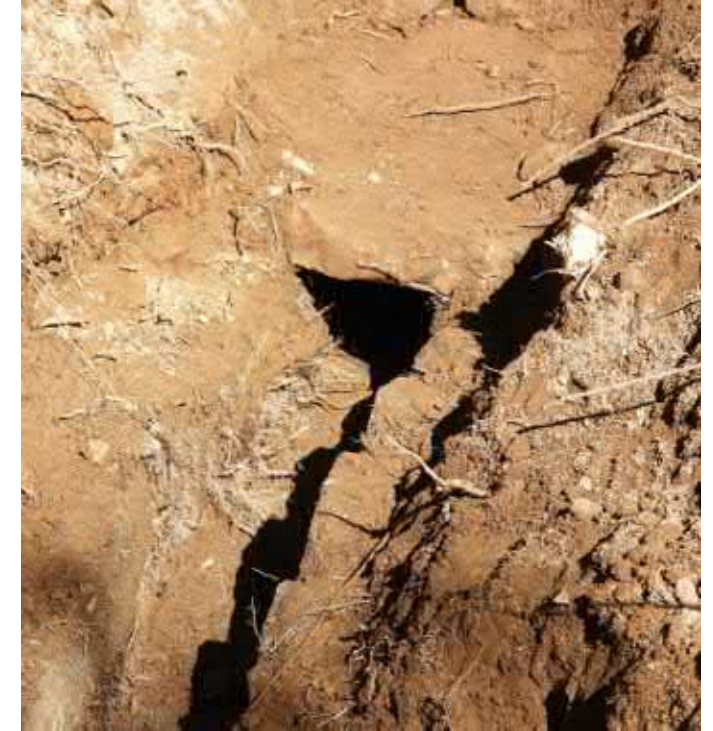
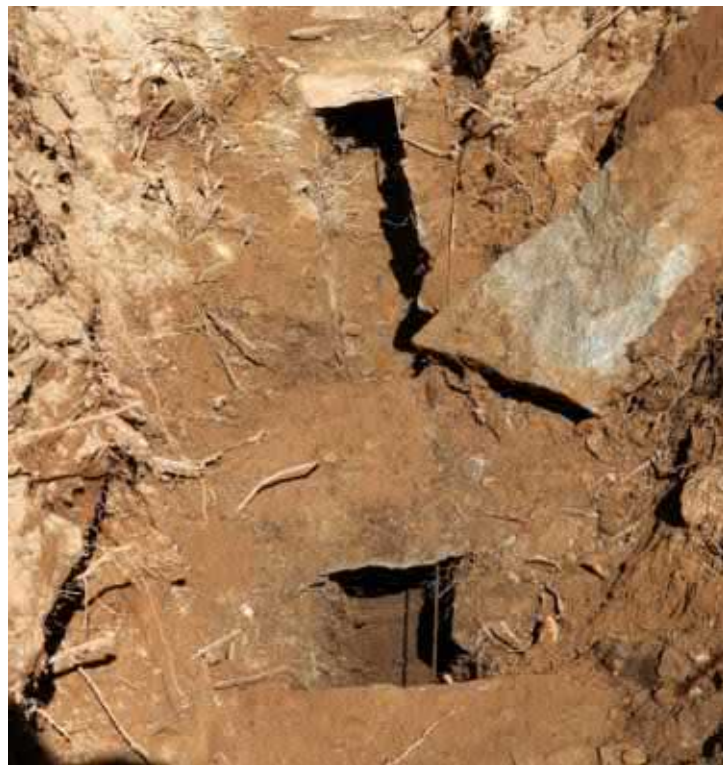
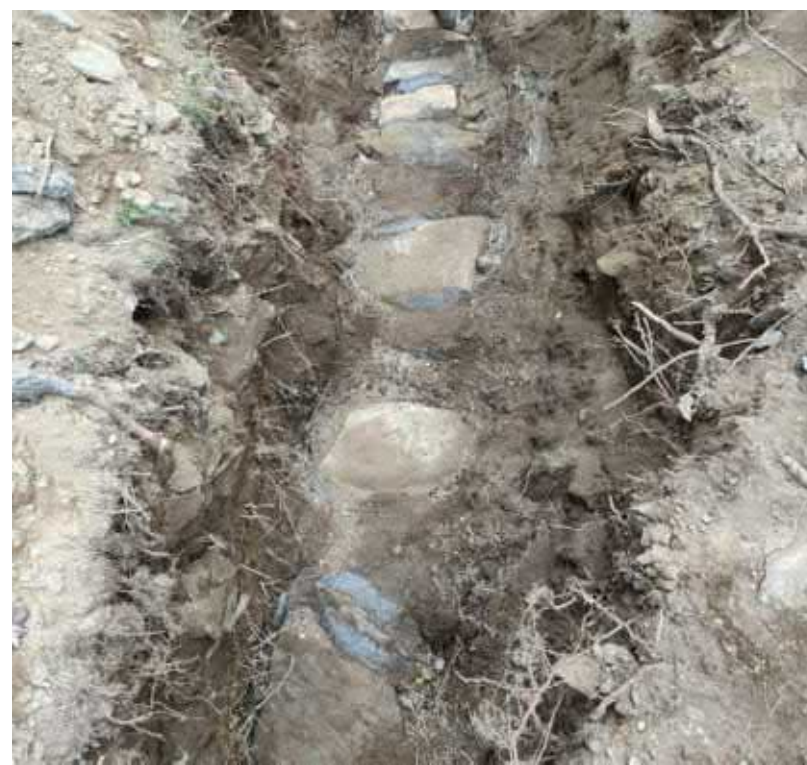
4. Imprevisto: ostruzione del canale interrato causa invasione dalle radici degli alberi

Gestire efficacemente un progetto significa, essere preparati all'inattesa incognita. E l'inaspettata problematica è giunta di proposito, infatti non è più stato possibile proseguire, poiché le radici del grosso ceppo di betulla hanno sostanzialmente distrutto parte del canale in sotterraneo. A conseguenza di ciò si è dovuto procedere con lo scavo meccanizzato mediante escavatore, per una profondità di circa 2-2.20 m.

Dopo la ristrutturazione del canale in pietra come da originale, si è proseguito con la sistemazione del canale tra i pozzetti di collegamento.

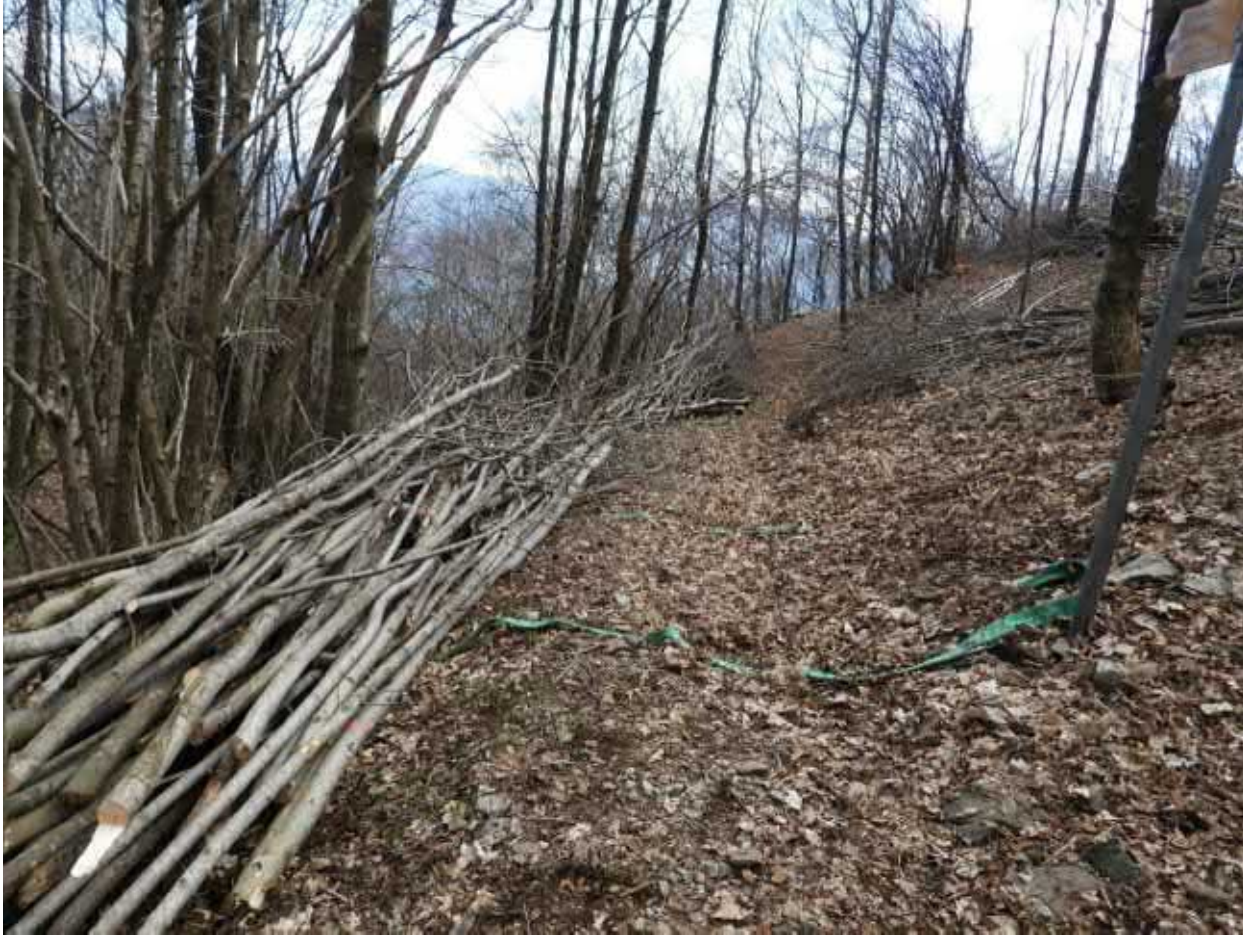
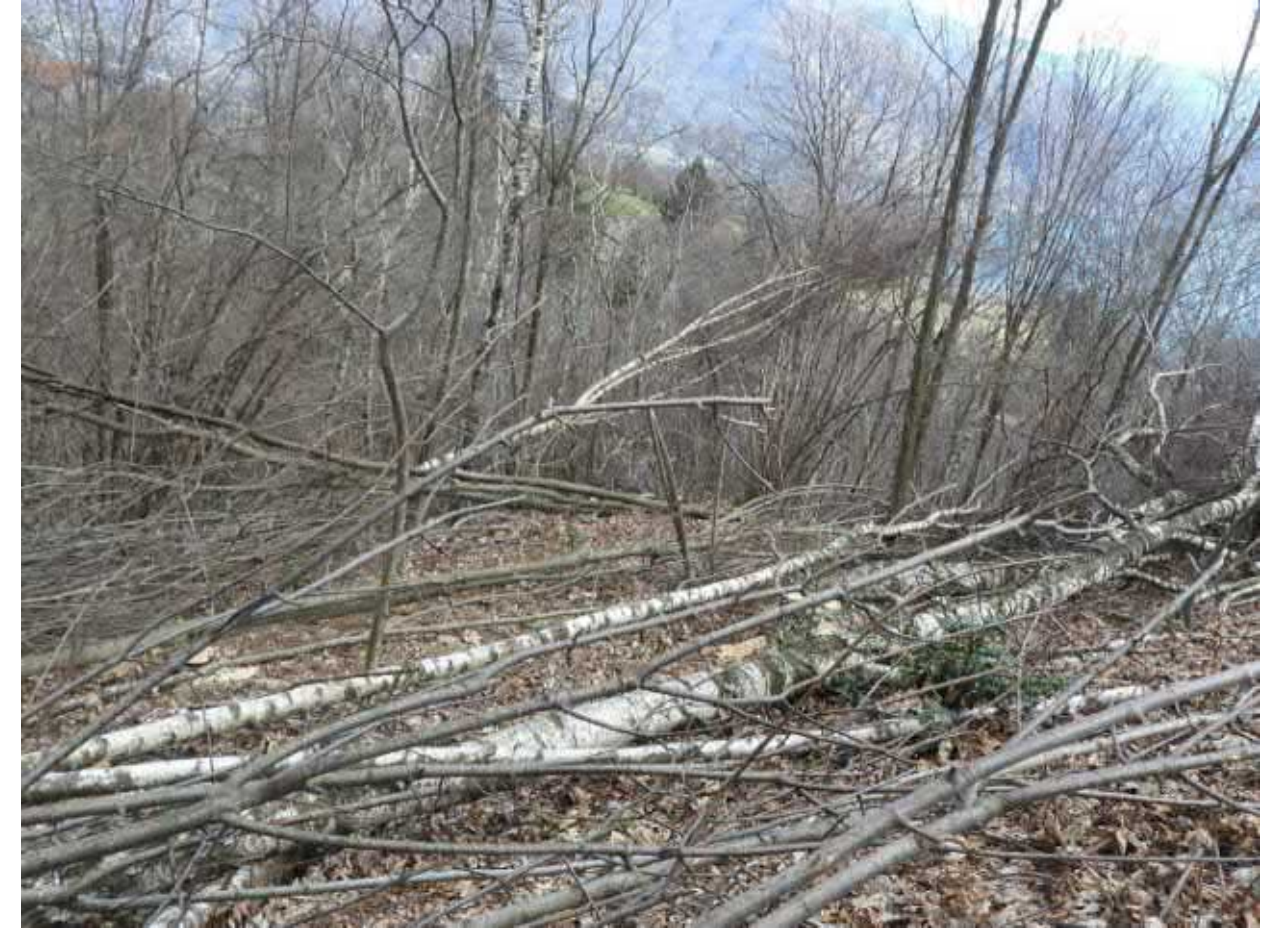
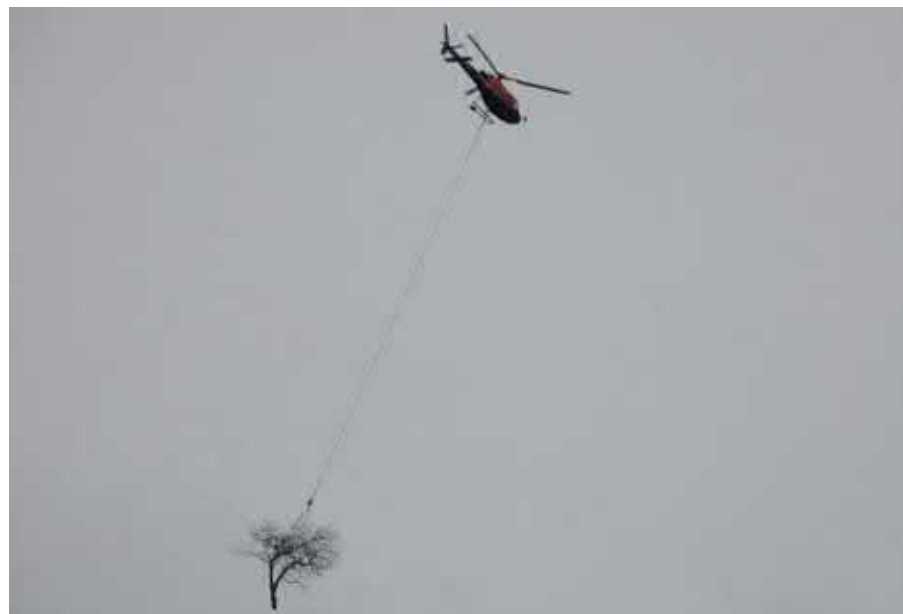
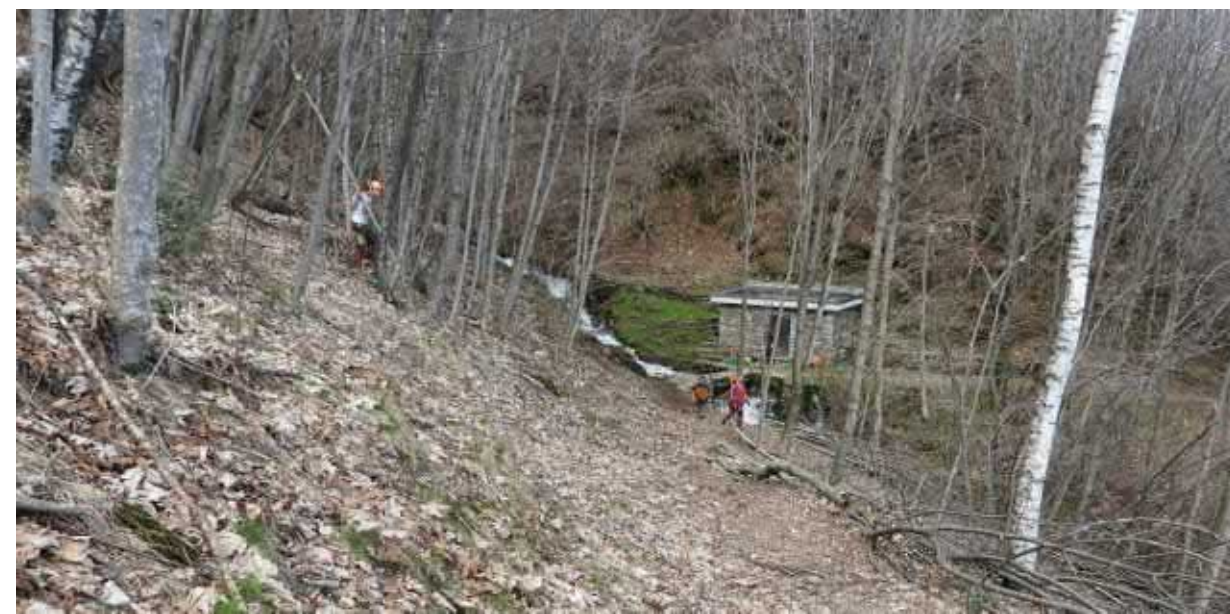
5. Taglio alberi ed esbosco, rispettivamente pulizia dell'area interessata

L'azienda Chiappini Foresta Legno di Brissago ha eseguito i lavori di abbattimento, sramatura sulla base della decisione del forestale di settore che rilascia un'autorizzazione di taglio (diradamento, tagli di maturità) dopo aver contrassegnato gli alberi. Il lavoro forestale costituisce un'attività molto pericolosa e richiede costante attenzione nello svolgimento delle sue diverse fasi. Gran parte degli alberi ad alto fusto sono stati smontati e trasportati con l'elicottero della ditta Heli-Tv di Lodrino con il vantaggio della velocità di esecuzione e minor esposizione degli operatori al pericolo.

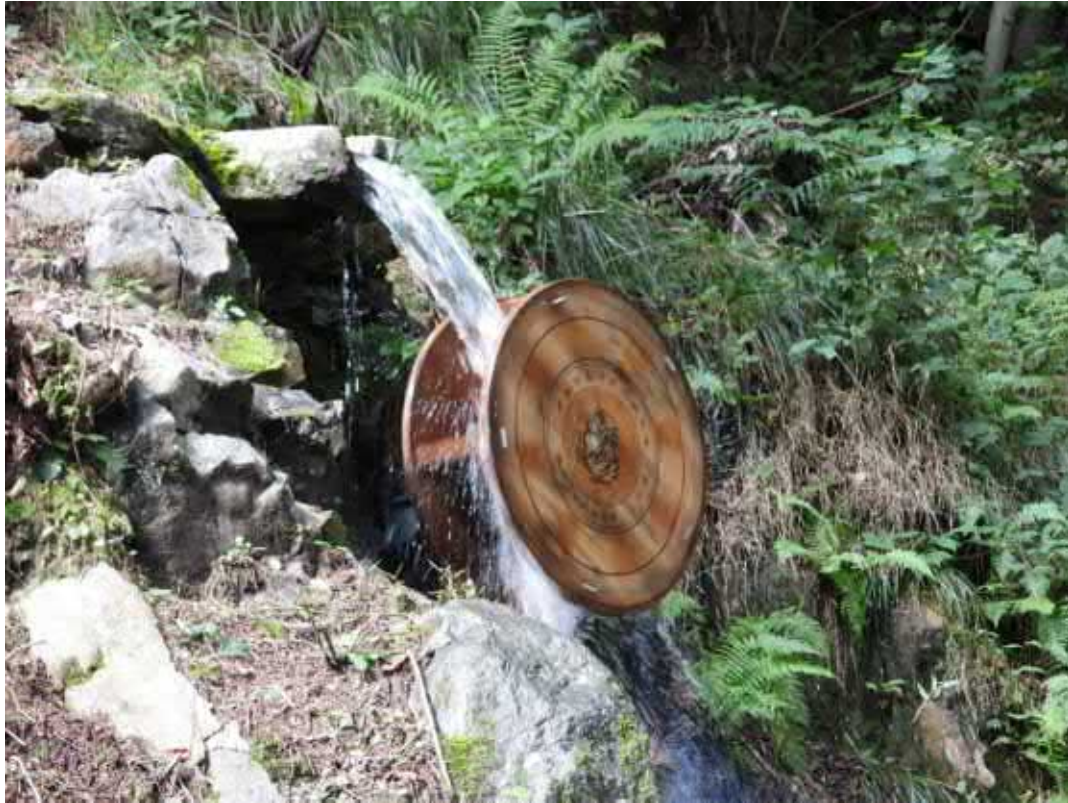
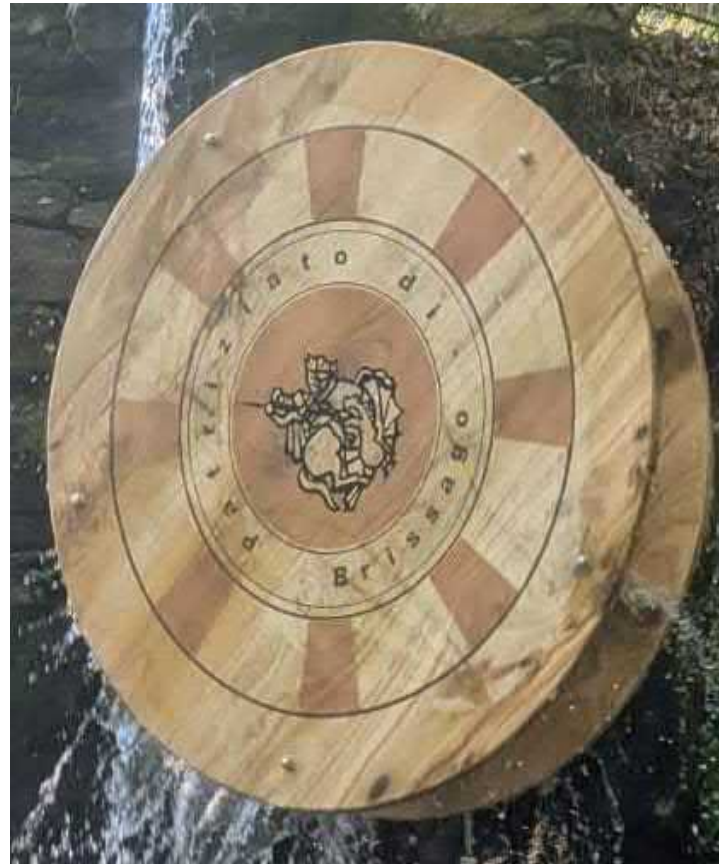
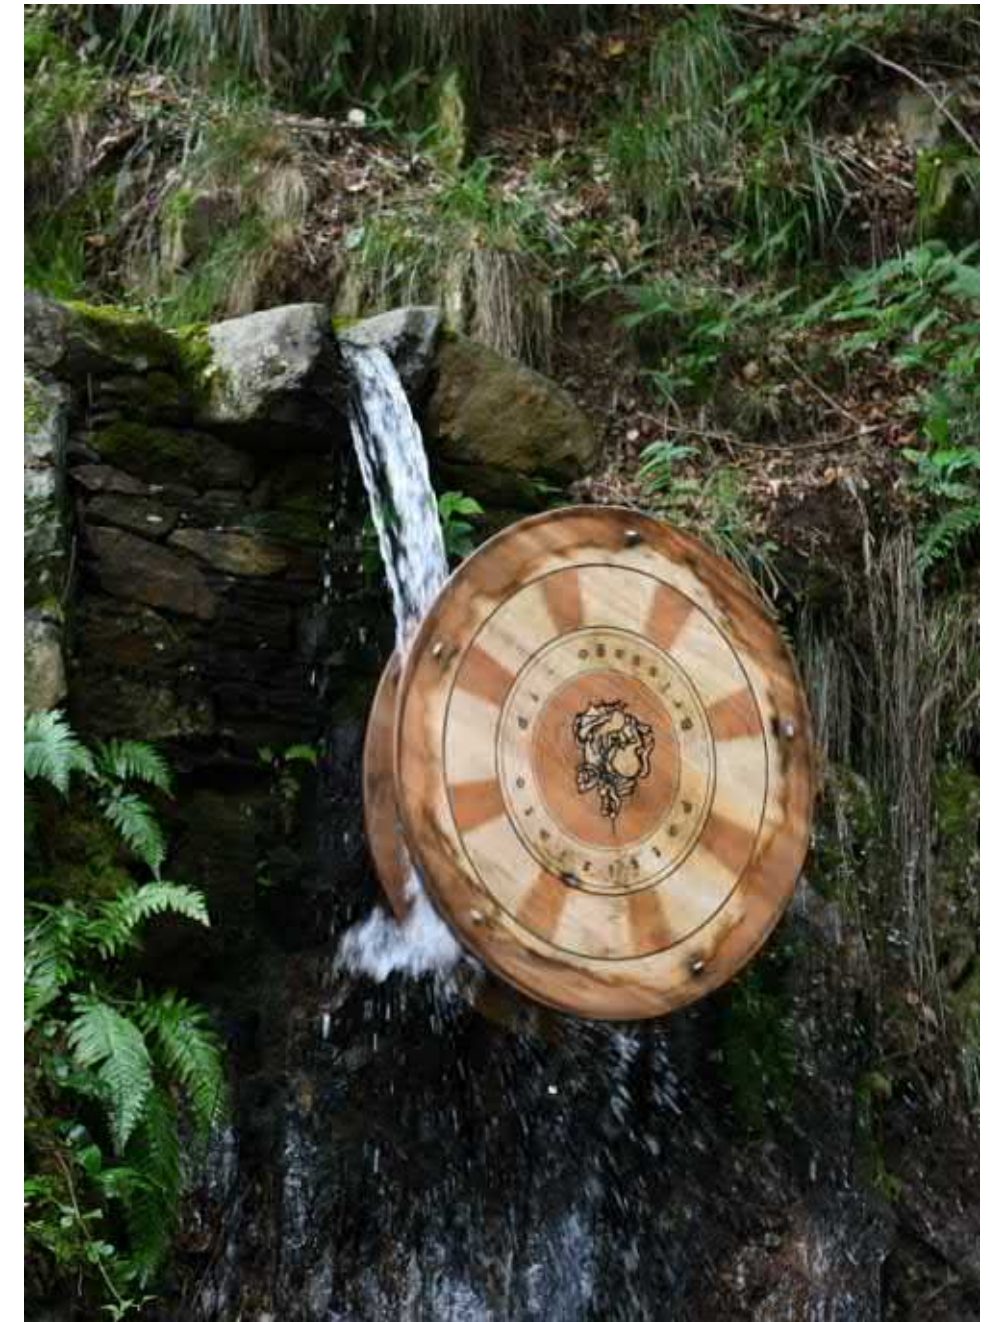
7. Rielaborazione e posa di una ruota da mulino in legno di castagno con logo del Patriziato

La ruota è tornata al suo posto, così racconta colui (Marco Pagani) che la storia la vissuta dell'antico acquedotto in pietra del Cortaccio "canalitt" che furono. Nell'ambito della ristrutturazione globale dei canalitt, nella zona che sfociano *al Prim Valécc* del Cortaccio, è stata ricostruita la ruota del mulino, per non perdere la memoria del passato. Non abbiamo ulteriori testimonianze di cosa poteva servire la ruota del mulino va ricordato che ai tempi era un elemento che più degli altri ha permesso lo sviluppo di quelle primitive tecnologie che hanno sostenuto l'uomo dalla fatica dei lavori più duri. È stato un impegno importante per noi, del resto l'intervento di ripristino dei canalitt, sarebbe stato incompleto senza aver riproposto l'antica ruota. Grazie a questo importante opera di Joe Scolari, Brione Verzasca la ruota sarà sicuramente un elemento apprezzato da tutti.

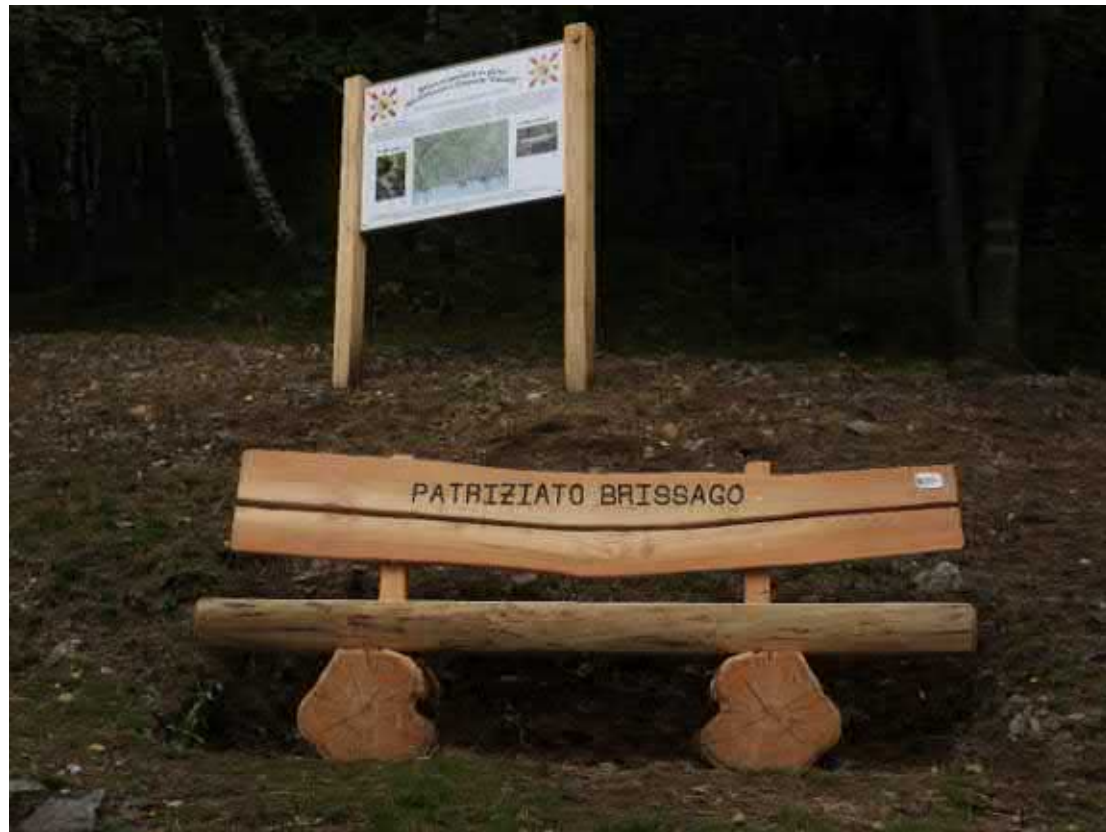
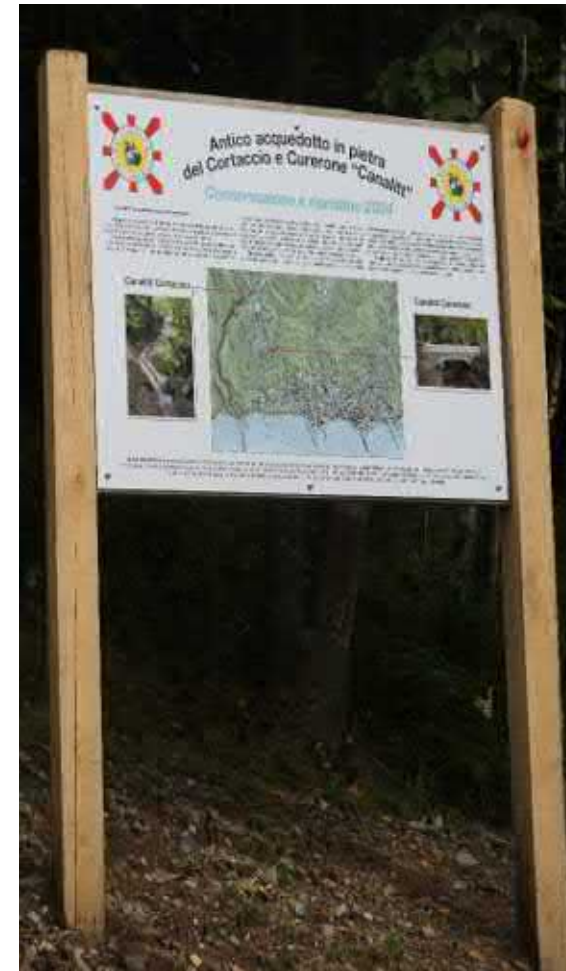
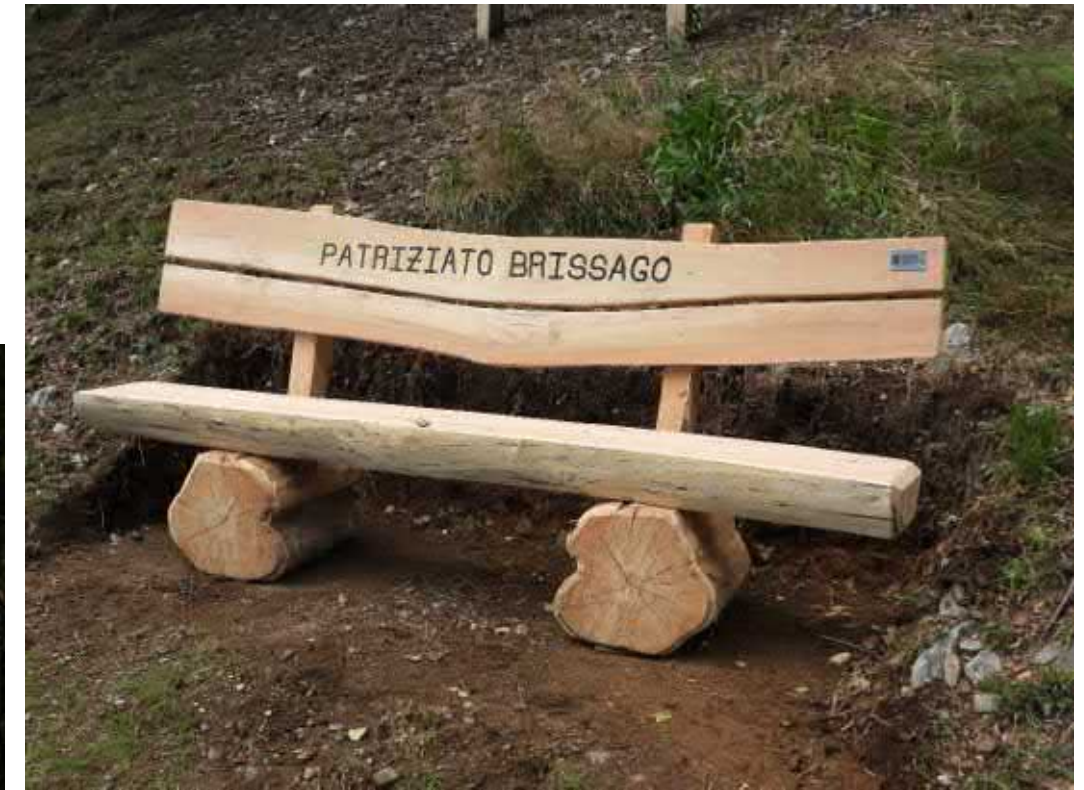
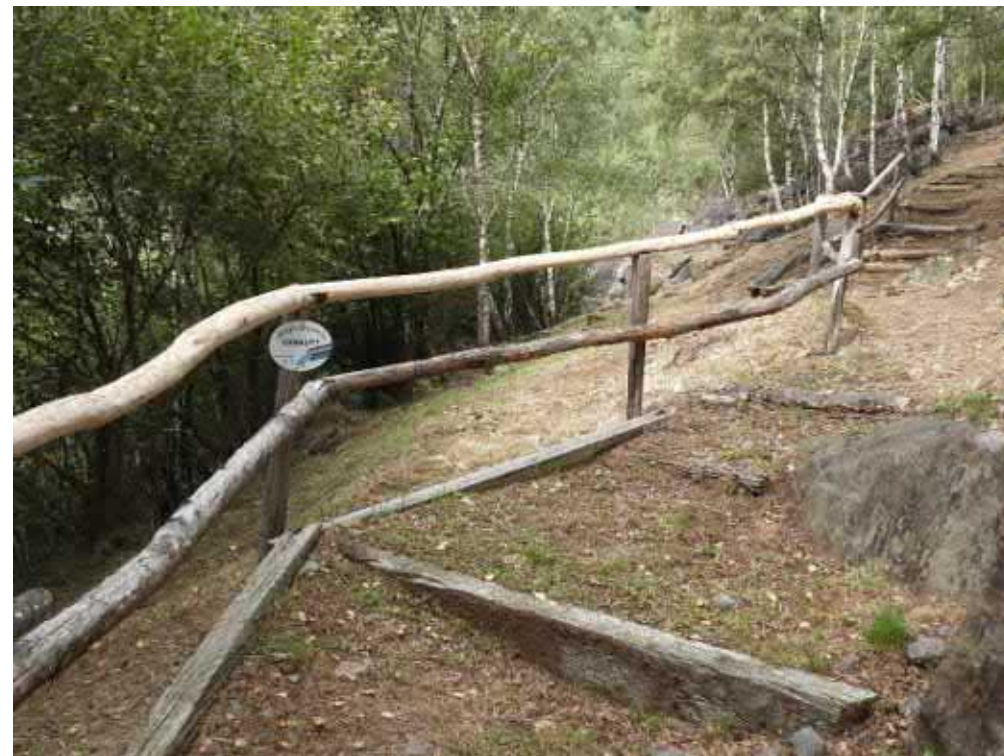
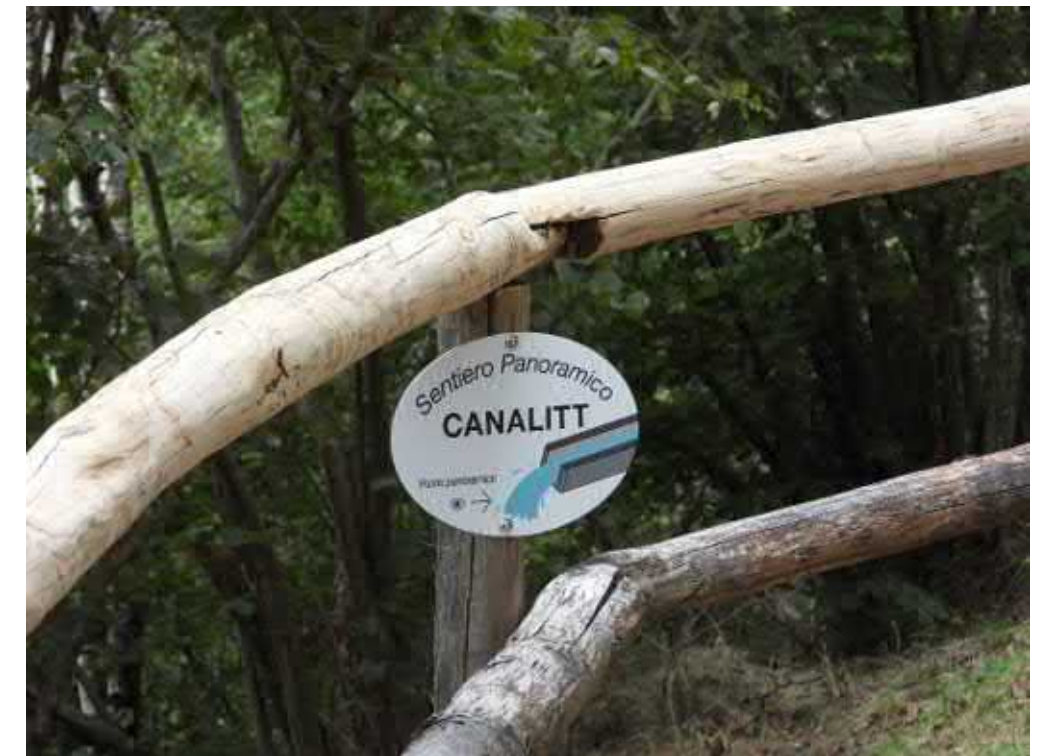
8. Posa della relativa segnaletica, con pannello informativo e una panchina in legno con inserito la targa commemorativa della giornata nazionale dei patriziati svizzeri del 14 settembre 2024, rispettivamente del nostro logo.

Presso la fontana dei canalitt è stato posato una panca in legno di robinia con la targa commemorativa della giornata nazionale dei patriziati svizzeri, di fronte il pannello informativo riguardante la storia dei canalitt, mentre sulla destra viene indicato il sentiero panoramico per ammirare dall'alto i canalitt
