**RECUPERO E VALORIZZAZIONE
DEI PATRIMONI AMBIENTALI RURALI**

RELAZIONE SUL RIPRISTINO E RECUPERO DELL'ANTICO

**ACQUEDOTTO IN PIETRA
DEL CORTACCIO E CURERONE**

PATRIZIATO DI BRISSAGO, OTTOBRE 2024

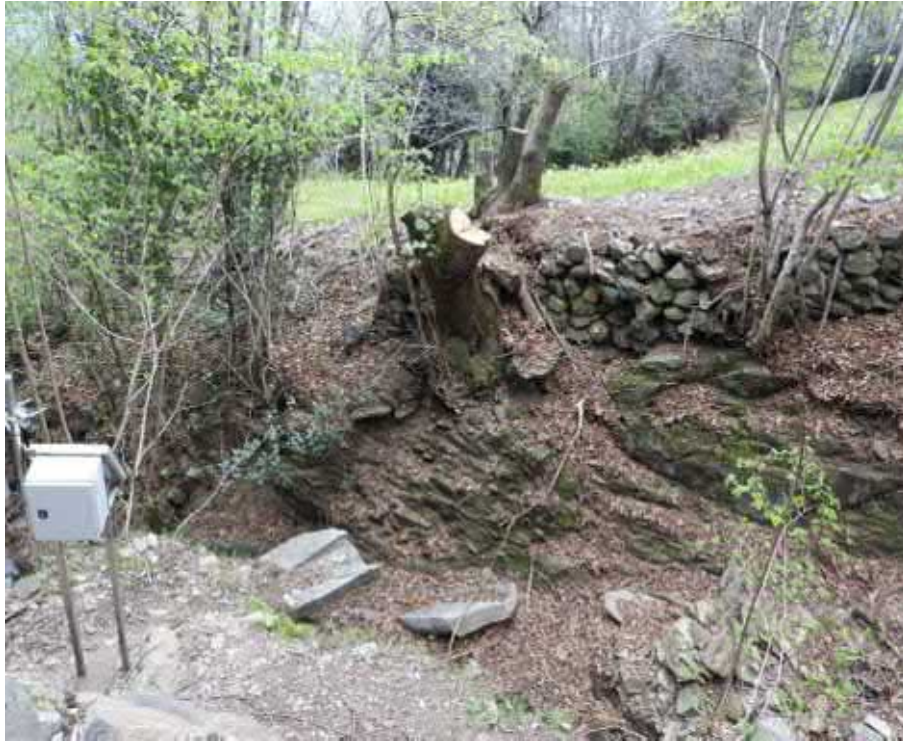
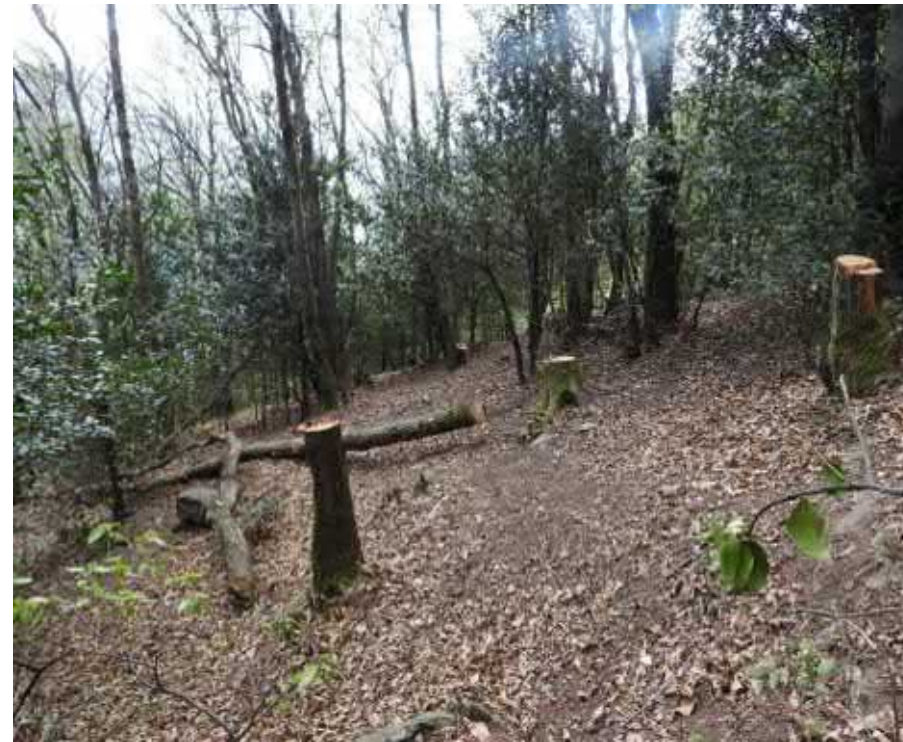
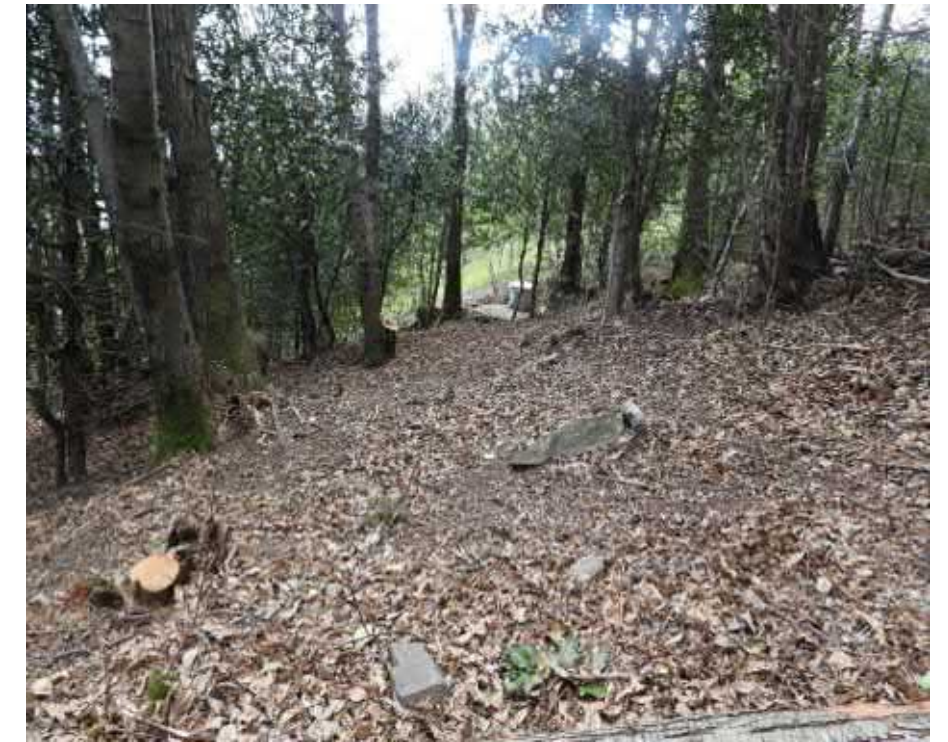
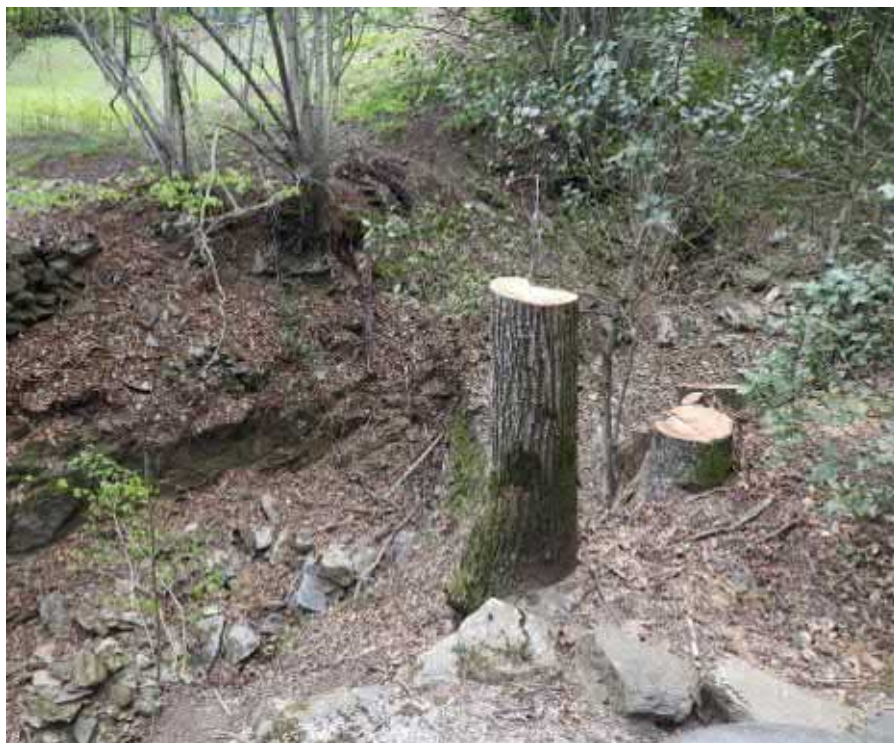
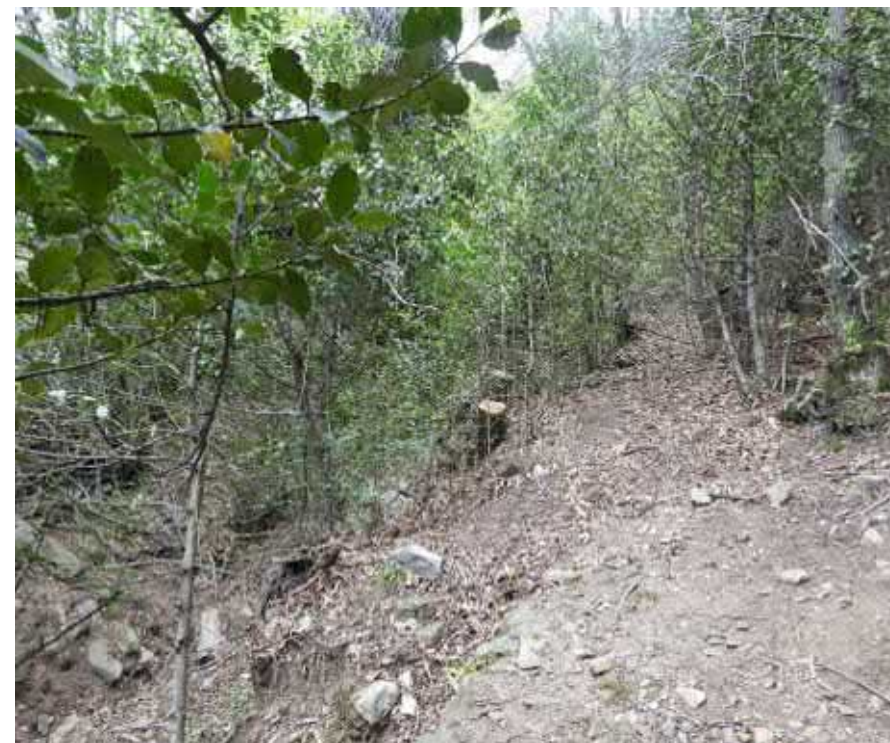
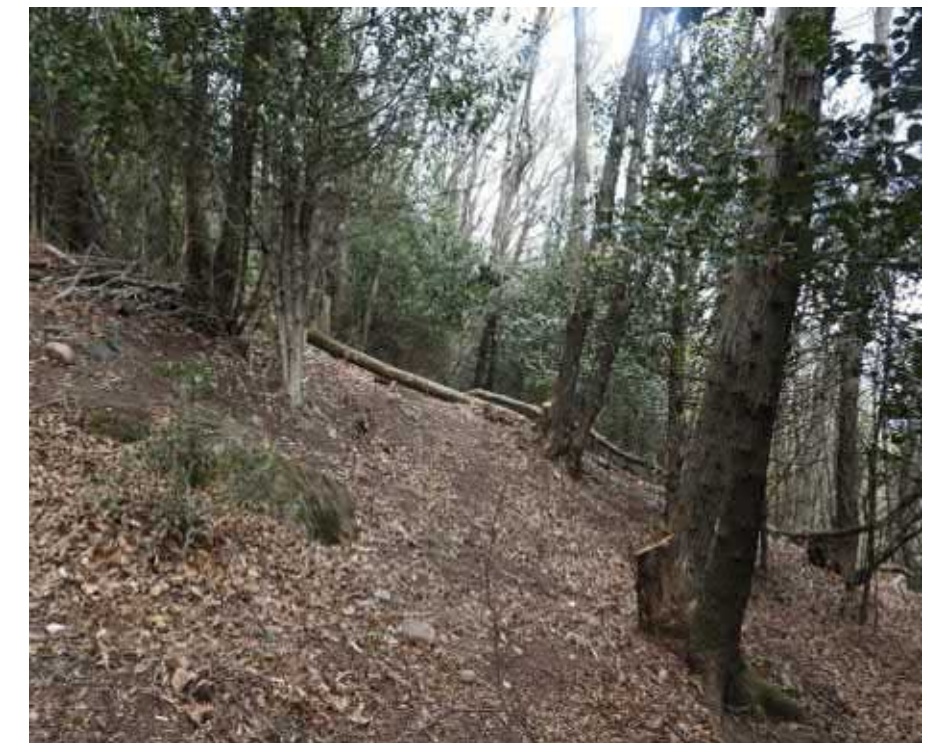
2. Taglio alberi ed esbosco, formazione di un sentiero di accesso e allargo per zona di sosta

L'azienda Chiappini Foresta Legno di Brissago ha eseguito i lavori di abbattimento, sulla base della decisione del forestale di settore che rilascia un'autorizzazione di taglio dopo aver contrassegnato gli alberi, e relativa concessione da parte della proprietaria del terreno. Allo stesso tempo è stato realizzato il sentiero di accesso ai canalift. A lato della strada è stato eseguito un allargo quale zona di sosta per la visita ai canalift. Sostegno dell'allargo con alberi di castagno ricavati sul posto.

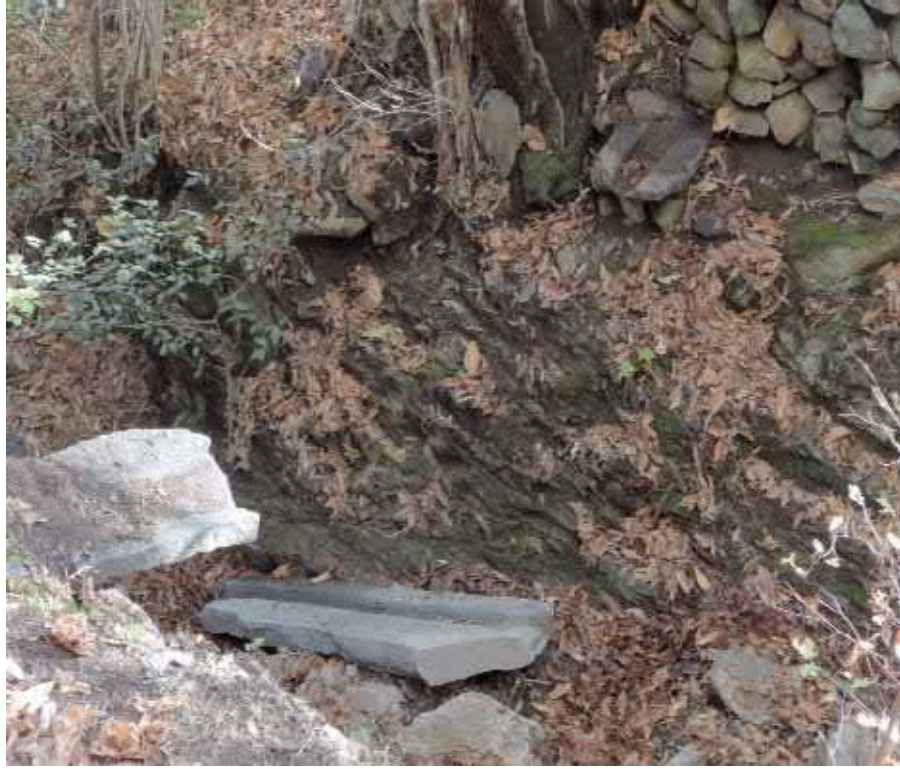
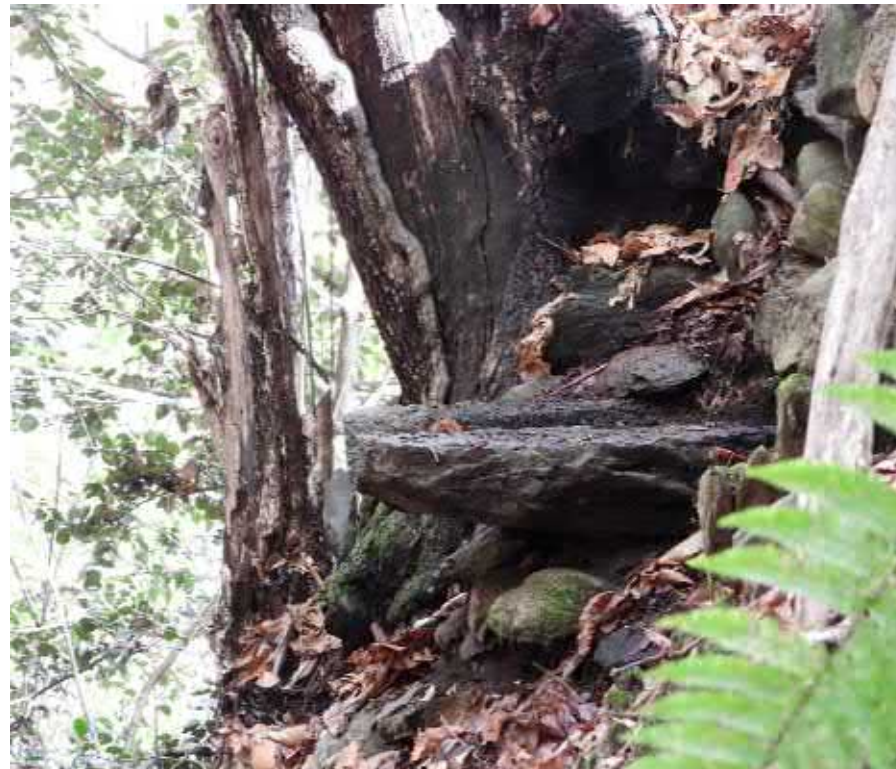
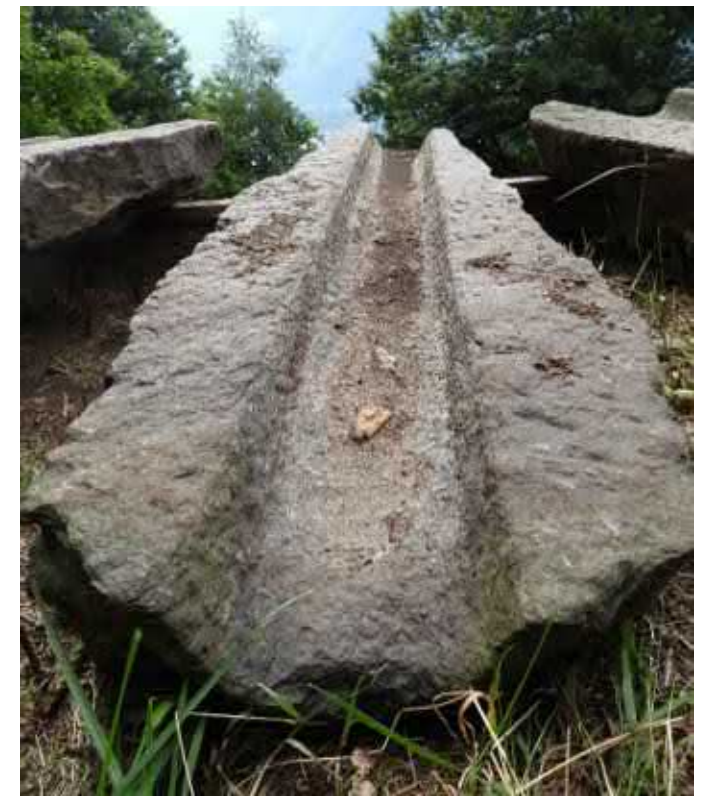
3. Allontanamento e messa in sicurezza dei 3 elementi canali in pietra

Prima di svolgere i lavori per la creazione del ponte in sasso a secco, si è proceduto con l'allontanamento dei 3 elementi dell'esistente condotta in pietra. Operazione eseguita con l'ausilio dell'elicottero, dapprima è stato necessario liberare i canali in pietra ai lati del riale, ormai sommersi da una notevole copertura di terra. In seguito, è stato necessario mettere in sicurezza il canale divelto sull'alveo del riale, ogni singolo elemento ha un peso di circa 700-800 kg.

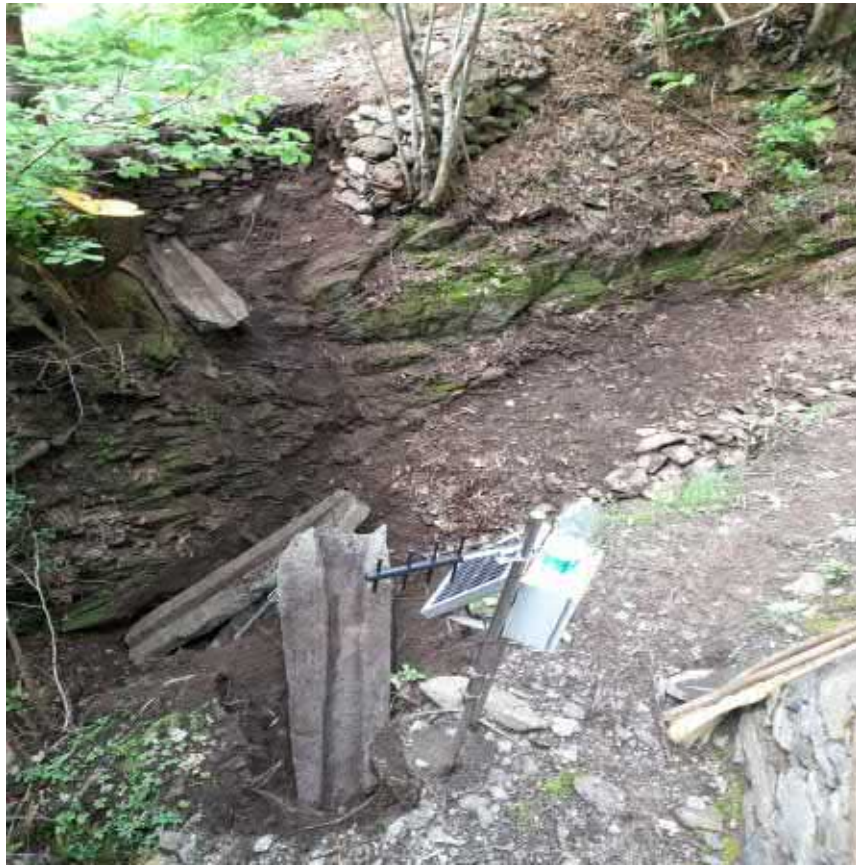
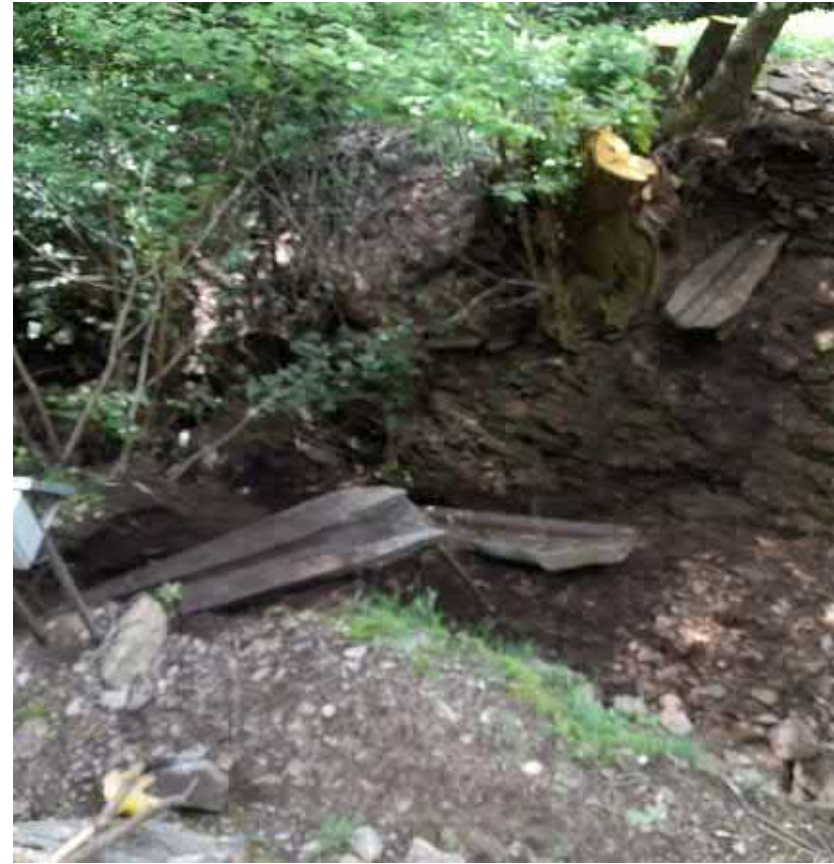
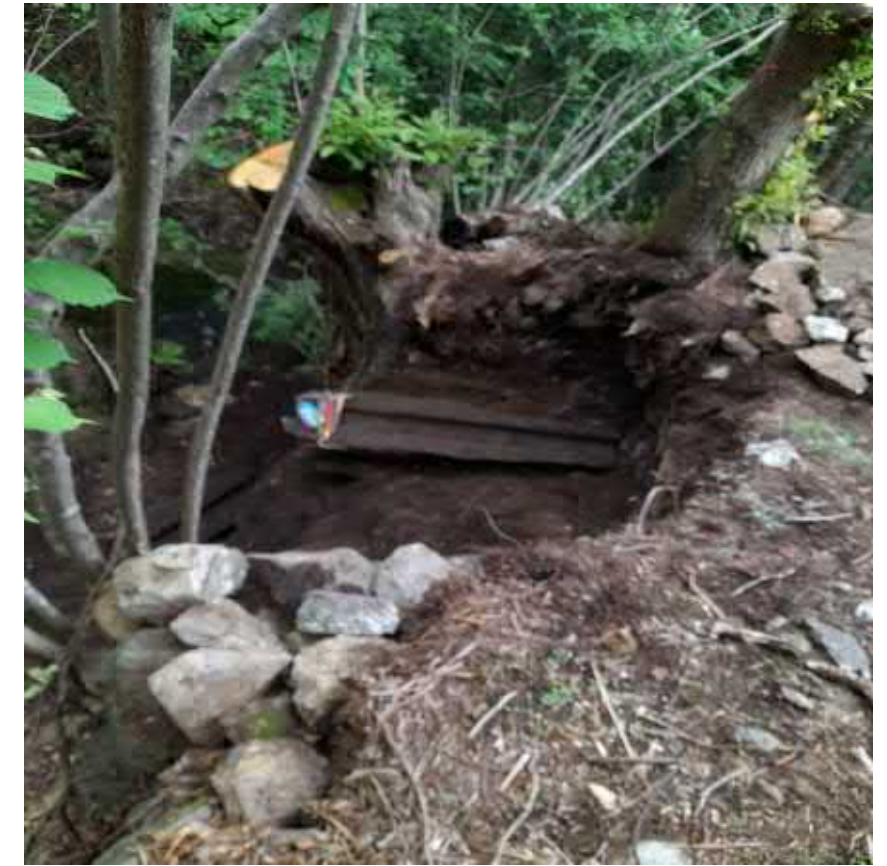
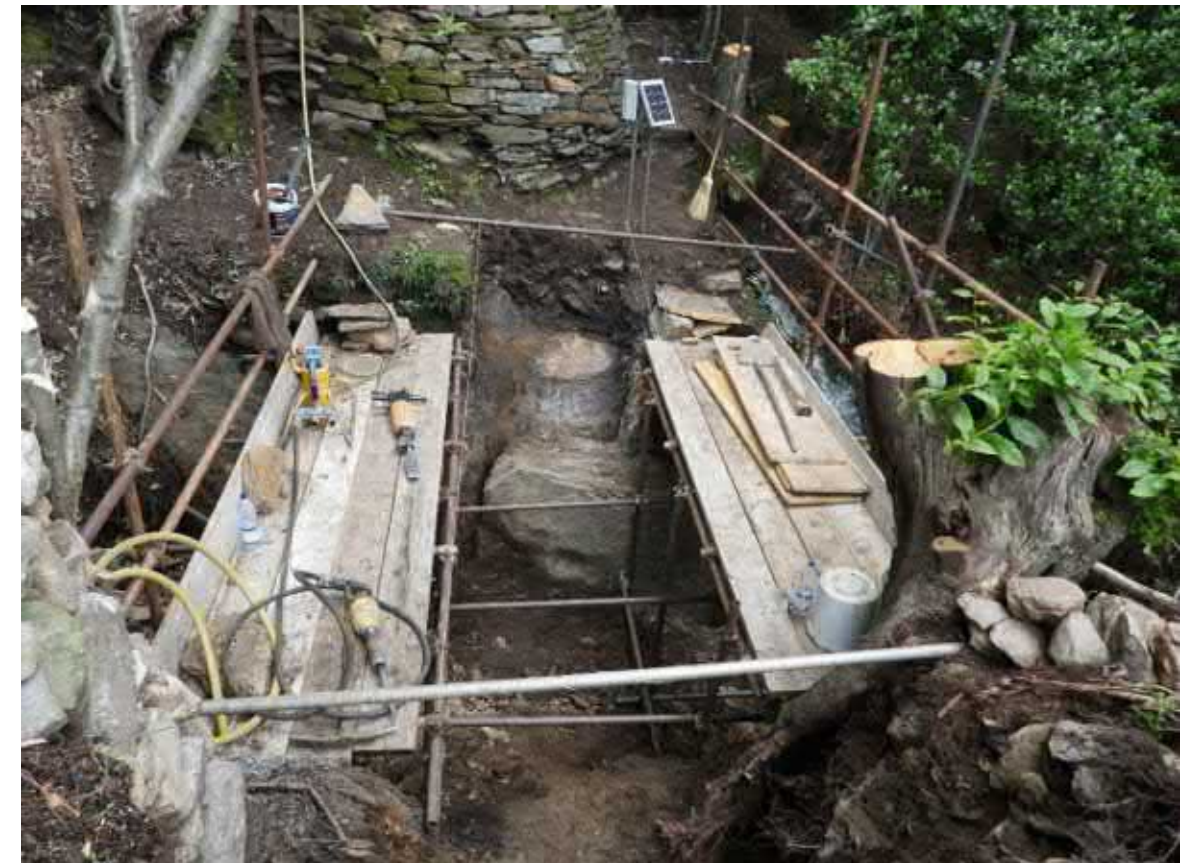
4. Scavo di sbancamento di testata lato valle e lato monte e formazione degli appoggi sulle sponde del riale

Sui due lati del riale è stato eseguito lo scavo di sbancamento con la rimozione di un certo quantitativo di terra e roccia, fino a raggiungere il livello desiderato per creare un alloggiamento su cui realizzare il ponte in sassi a secco che sosterrà i canali in pietra.

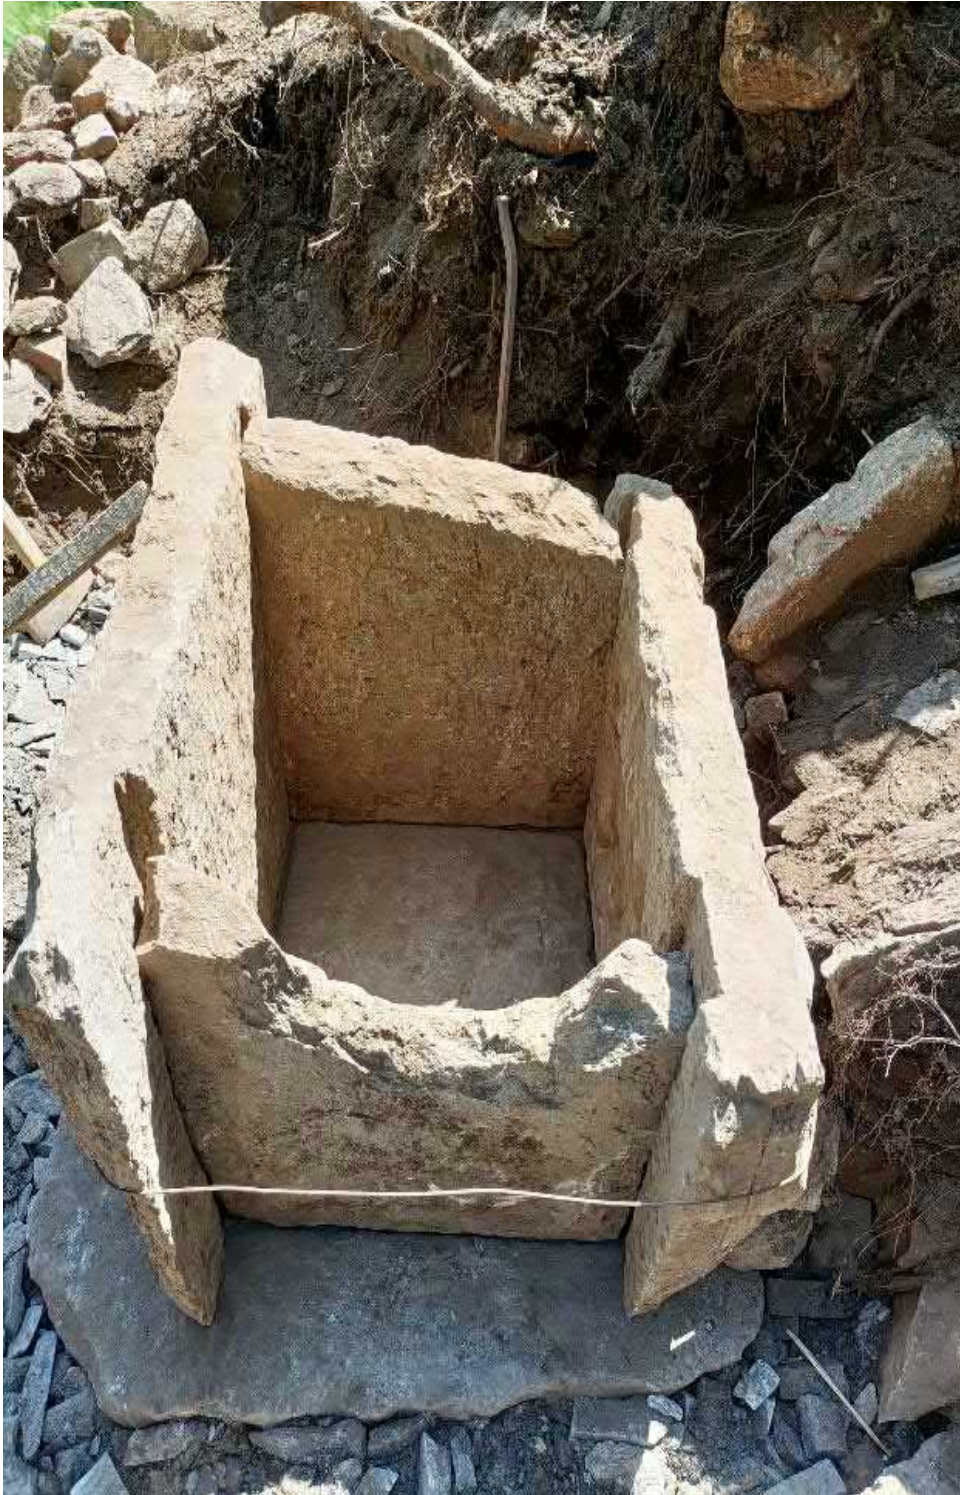
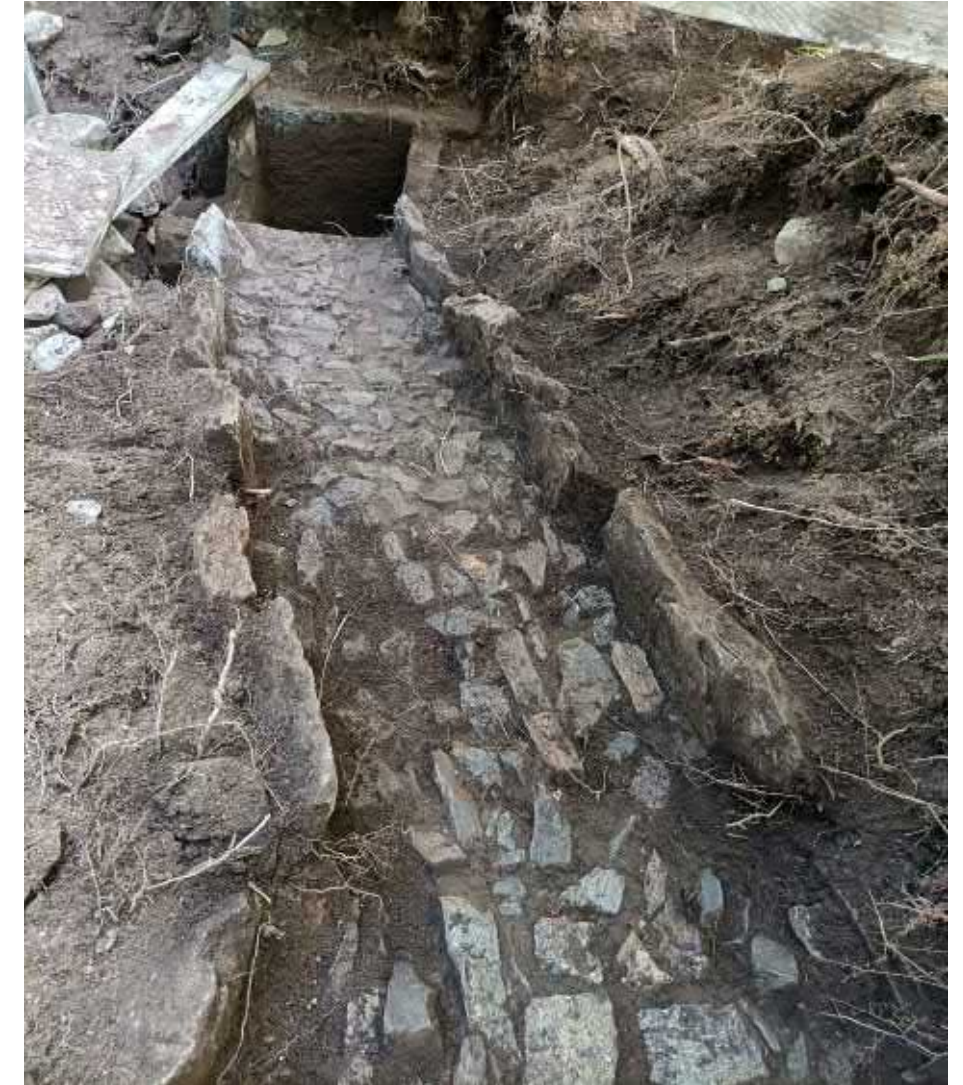
5. Scoperta di nuovi reperti lungo il tracciato in direzione del Cortaccio

Sulla sponda destra del riale nel corso dello scavo per la formazione degli appoggi, è stato possibile documentare la continuazione dell'acquedotto. La scoperta consiste in quattro lastre di pietra posizionate verticalmente, posate su un'ulteriore lastra con un infossamento per sostenere le lastre in maniera eretta. Questa struttura serviva da vasca per contenere l'acqua che precipitava con una pendenza elevata. Ulteriori ricerche hanno portato alla luce il prolungamento del tracciato dei canali in direzione del Cortaccio. La tipologia del canale è la seguente: lastre verticali ai lati e con il fondo in selciato. Questo canale porta con ogni probabilità l'acqua alla fontana che si trova a circa 30 metri più in alto a lato della strada comunale.

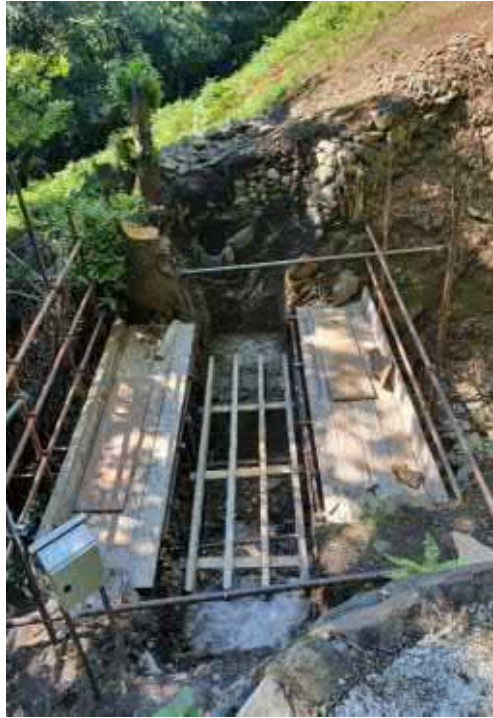
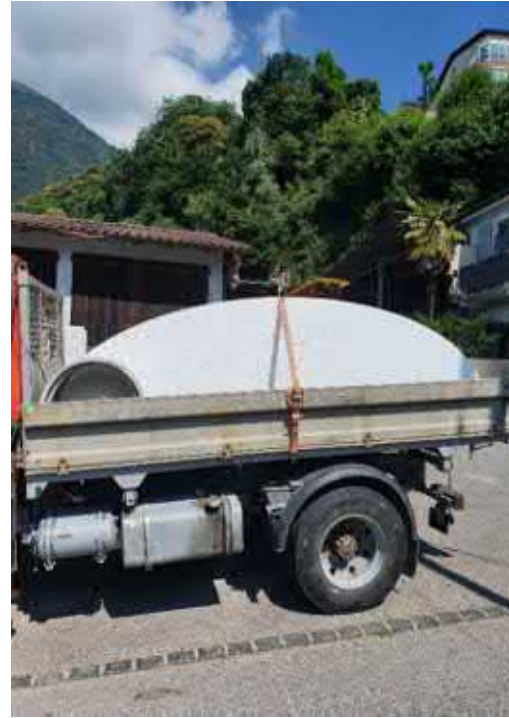
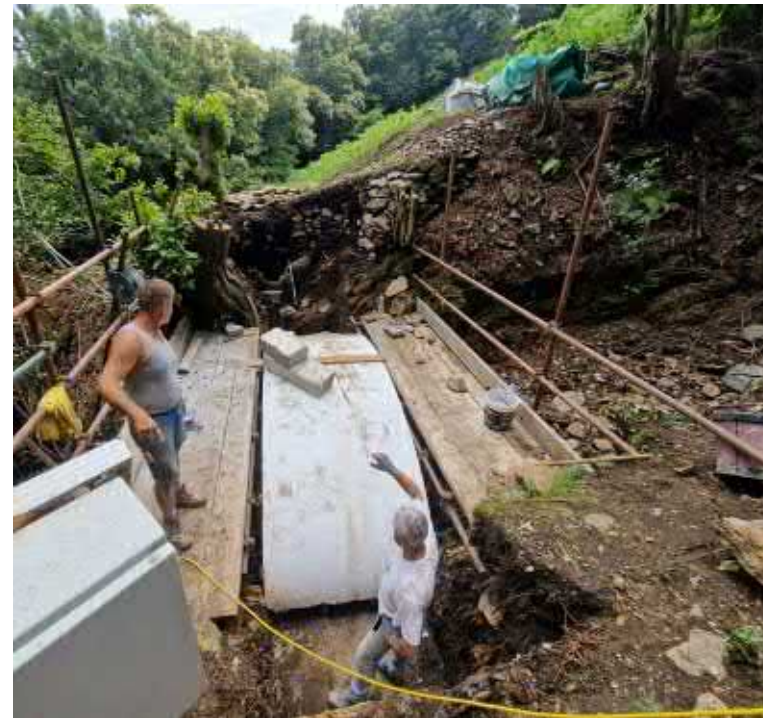
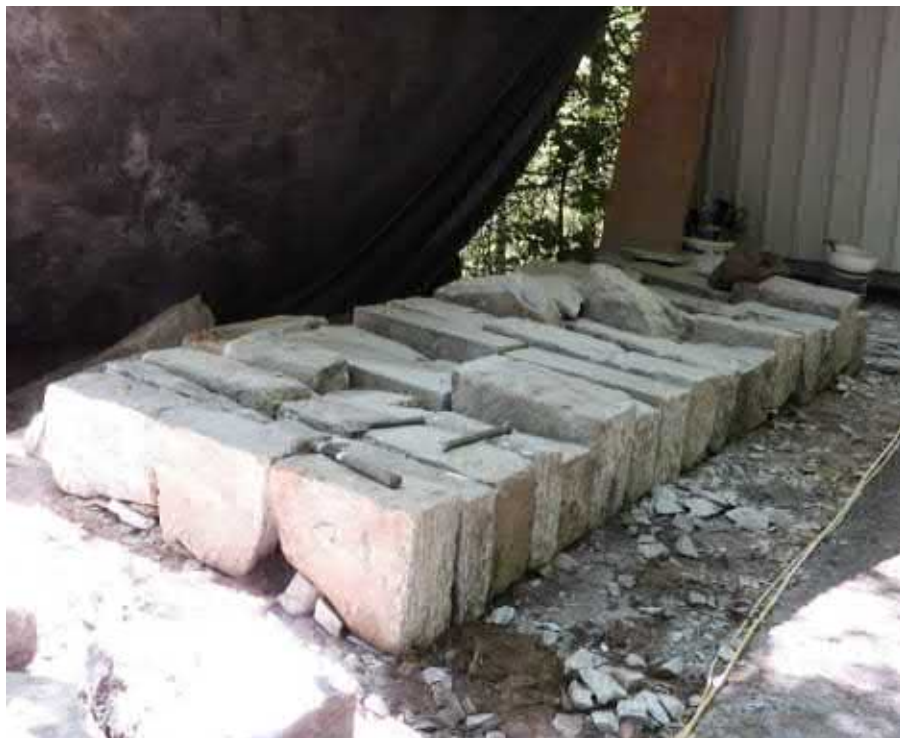
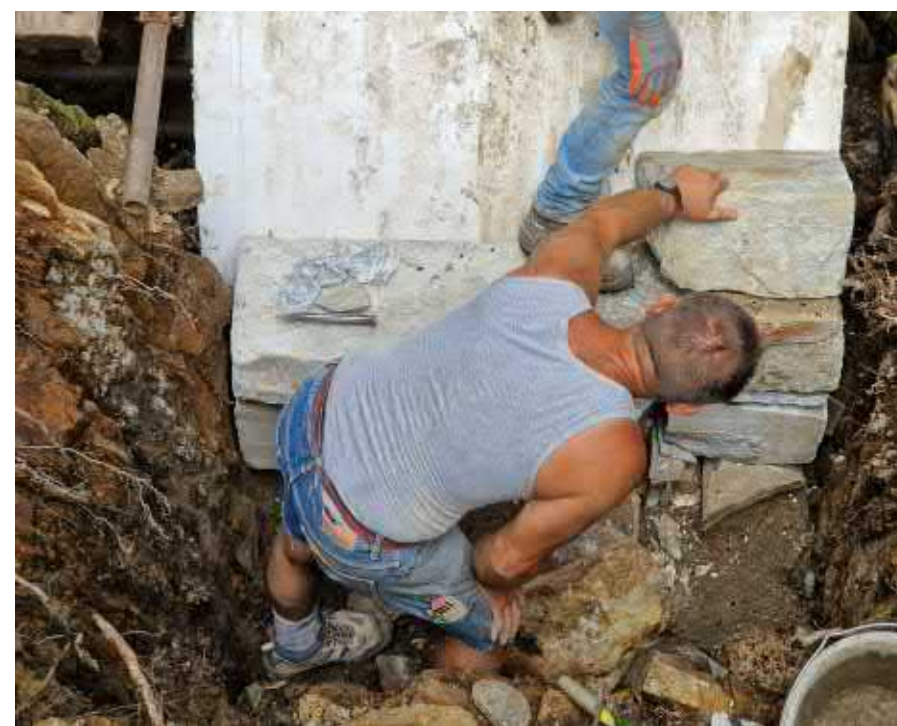
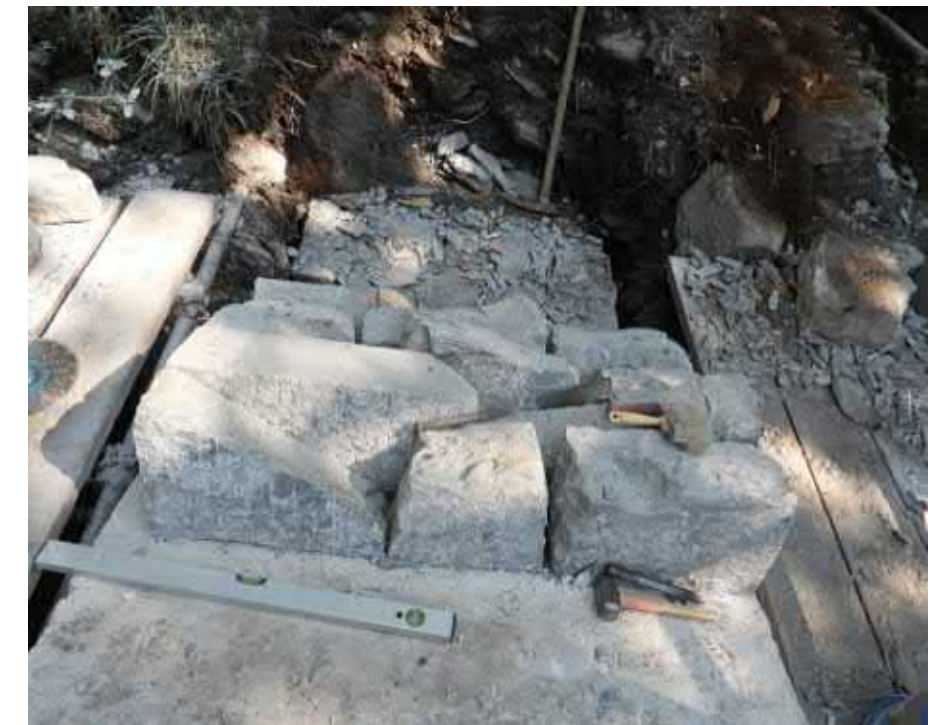
6. Posa della dima, e costruzione del ponte ad arco in muratura a secco

La dima detta anche maschera, realizzata in poliuretano, ha la funzione di sostenere e posizionare correttamente il montaggio del ponte. La tipologia di un ponte in muratura a secco appartiene alla tecnologia del passato. Nessun manuale storico descrive nel dettaglio questa tecnica di costruzione. I muratori dell'impresa Pagani SA hanno saputo ricostruire un ponte ad arco con maestria e perfezione, con l'approntamento dei blocchi di pietra opportunamente sagomati singolarmente con punta e mazzotto. La costruzione della muratura è stata dapprima eseguita provvisoriamente come struttura disposta sullo sviluppo dell'extradosso, (corrisponde a una generica sezione longitudinale). Ogni singolo sasso è stato sagomato affinché possa combaciare alla perfezione con il successivo. Le spalle del ponte sono costituite da massicci muri di sostegno che, oltre ad assolvere la funzione di rinforzo del terreno, forniscono l'appoggio all'arcata. Quest'ultima è stata realizzata con sassi recuperati sul fondo del riale e nelle immediate vicinanze.

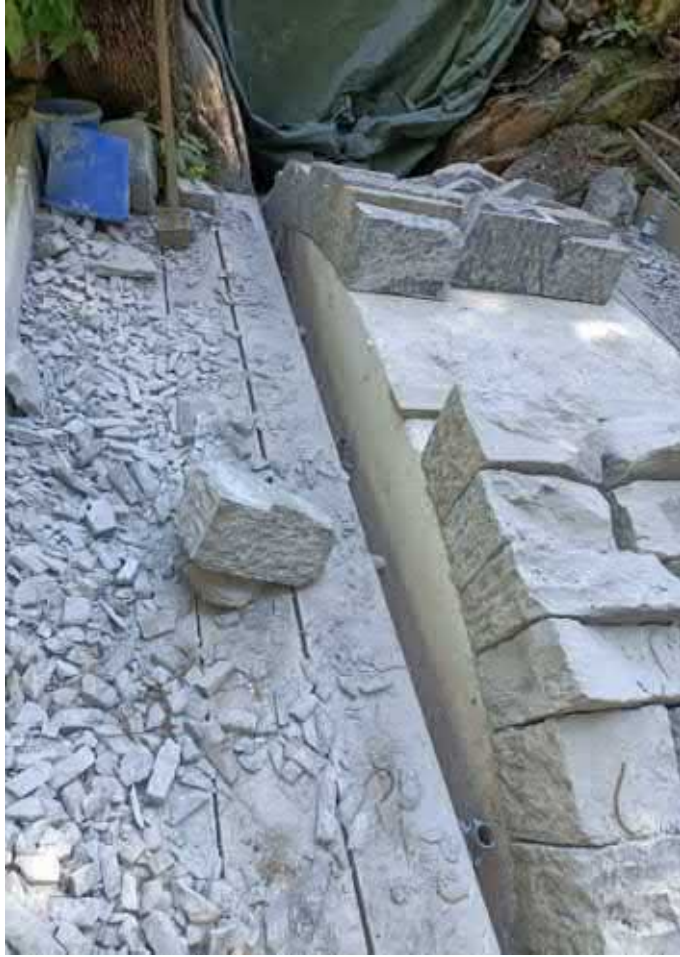
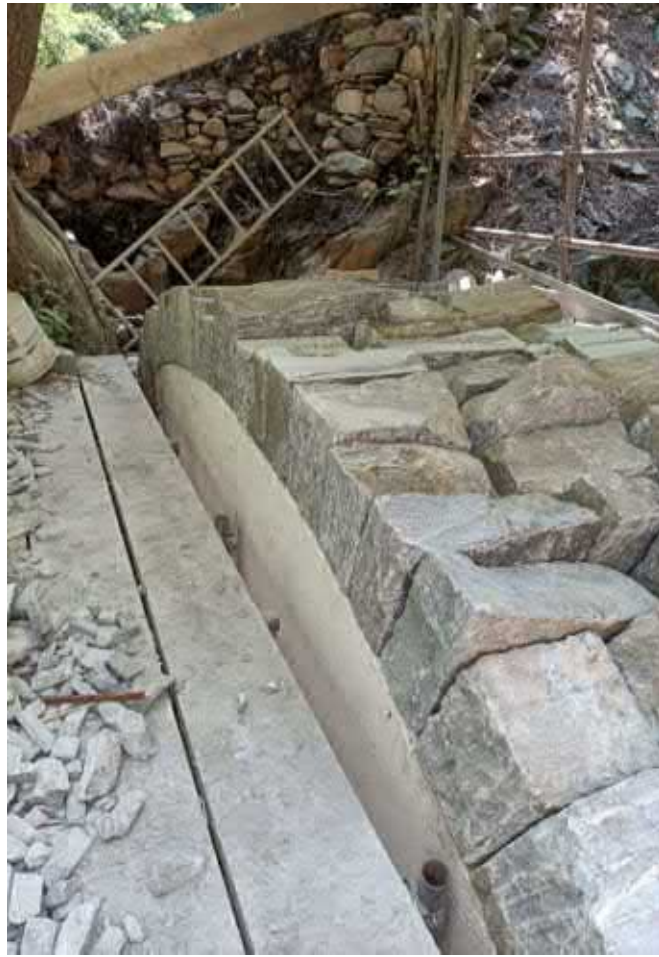
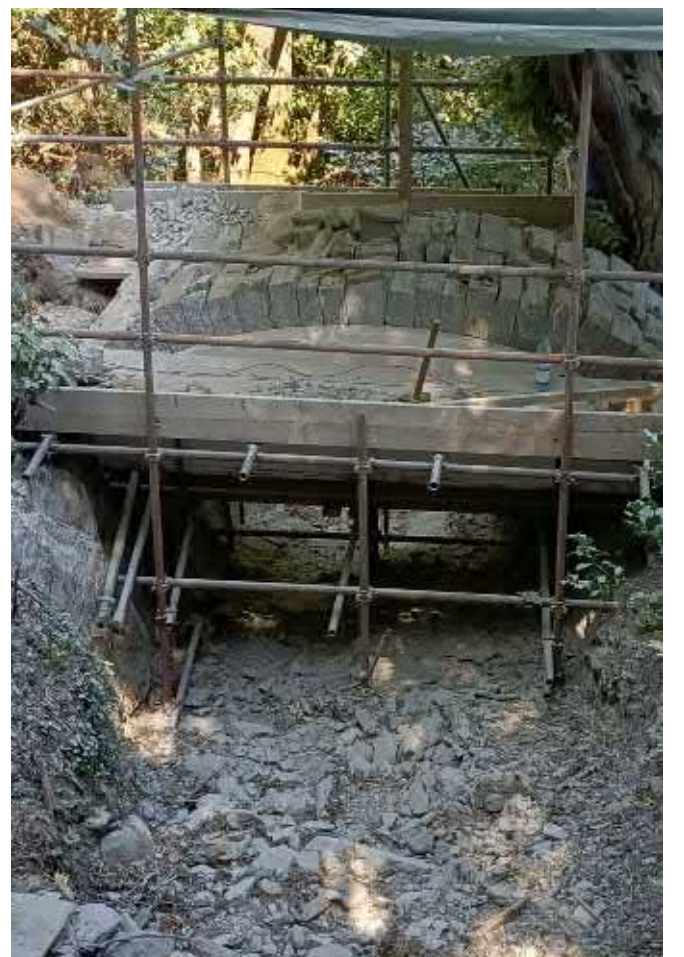
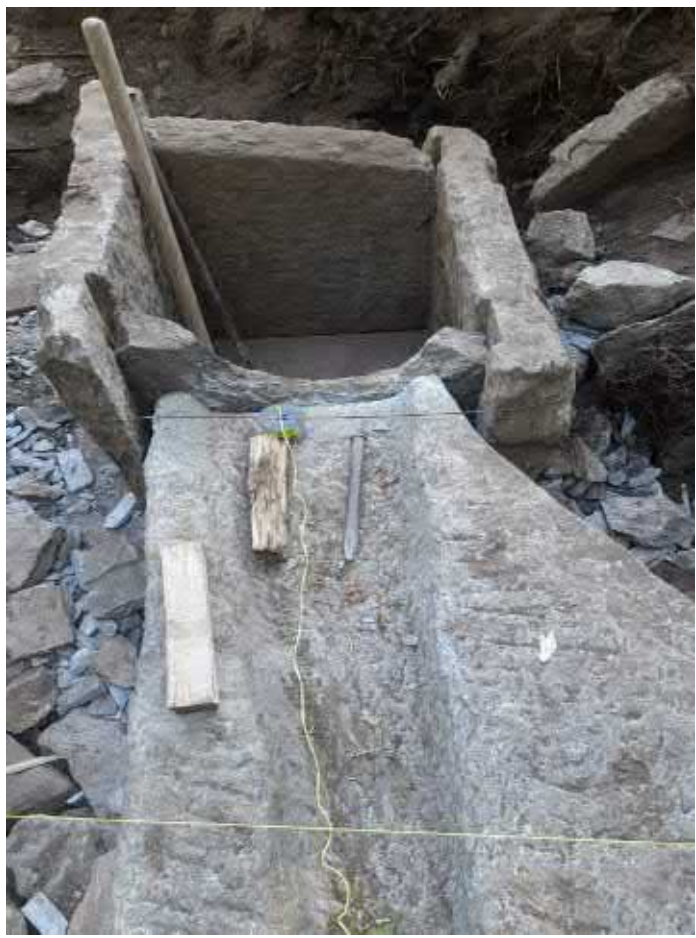
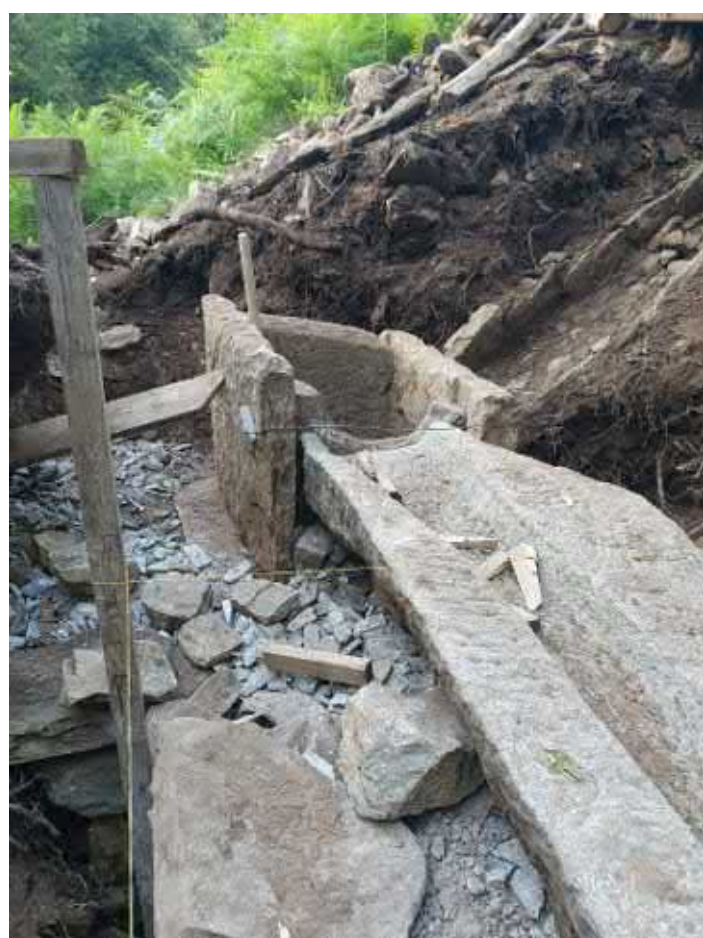
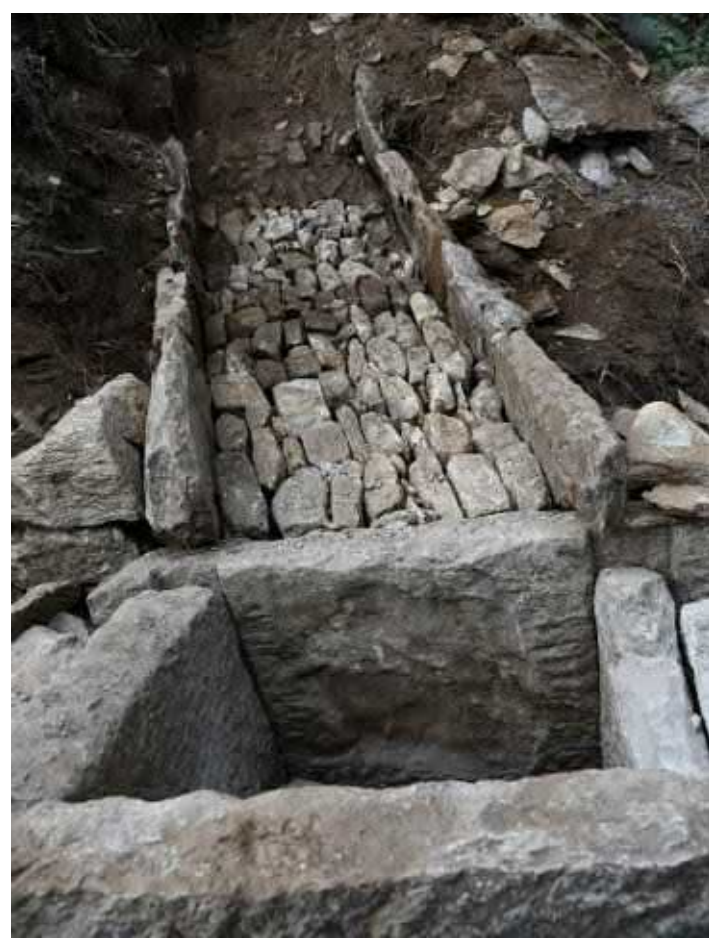
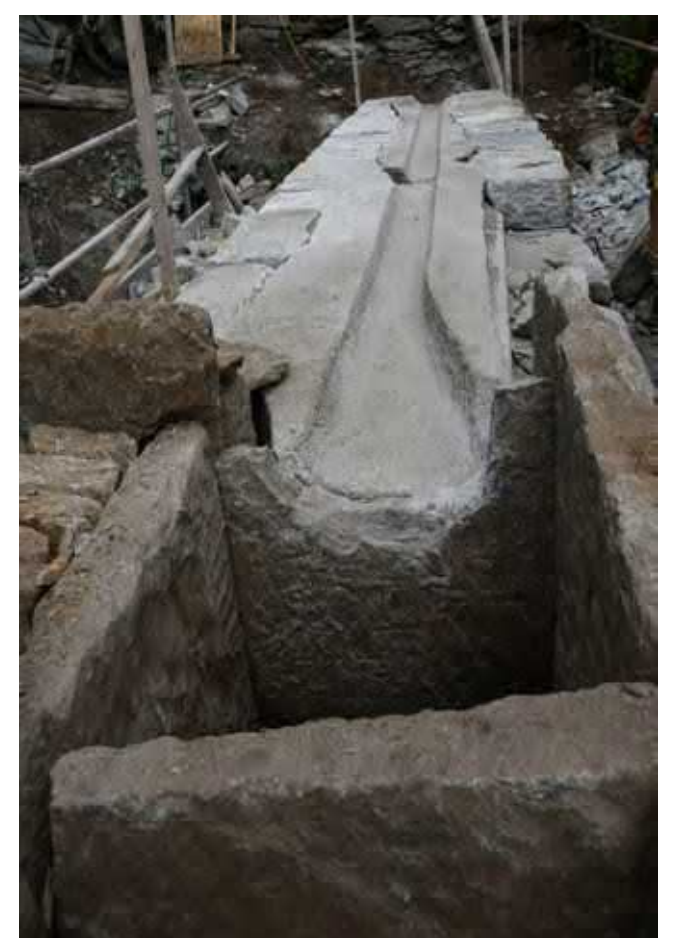
7. Collocazione definitiva dei canali a vista posati sul nuovo manufatto

Con la costruzione della sottostruttura di un ponte, muratura in pietra a secco, senza l'aggiunta di malta o cemento, una delle forme di artigianato più antiche. Si è continuato con la posa dei canali in pietra sul manufatto a mezzo di argano, è stato escluso l'alternativa a mezzo elicottero poiché non era garantito una posa a regola d'arte.
