**RECUPERO E VALORIZZAZIONE
DEI PATRIMONI AMBIENTALI RURALI**

RELAZIONE SUL RIPRISTINO E RECUPERO DELL'ANTICO

**ACQUEDOTTO IN PIETRA
DEL CORTACCIO E CURERONE**

PATRIZIATO DI BRISSAGO, OTTOBRE 2024

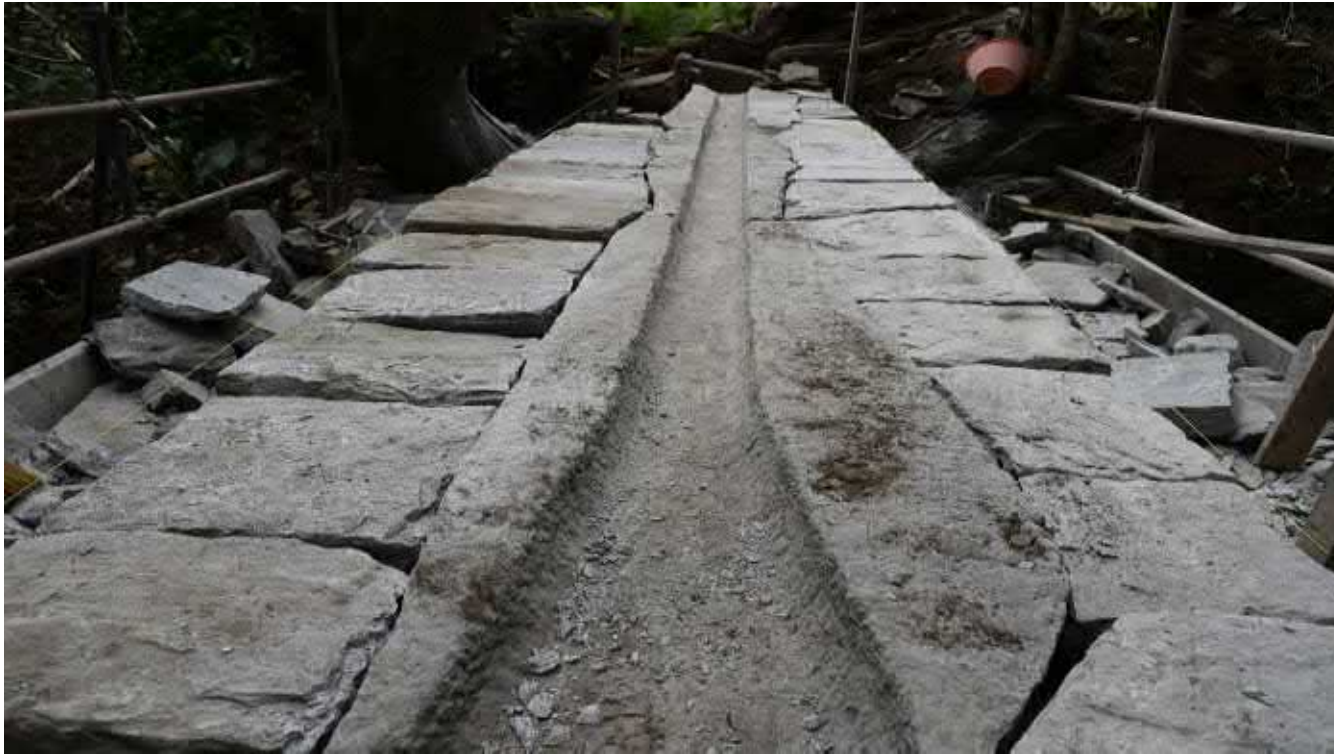
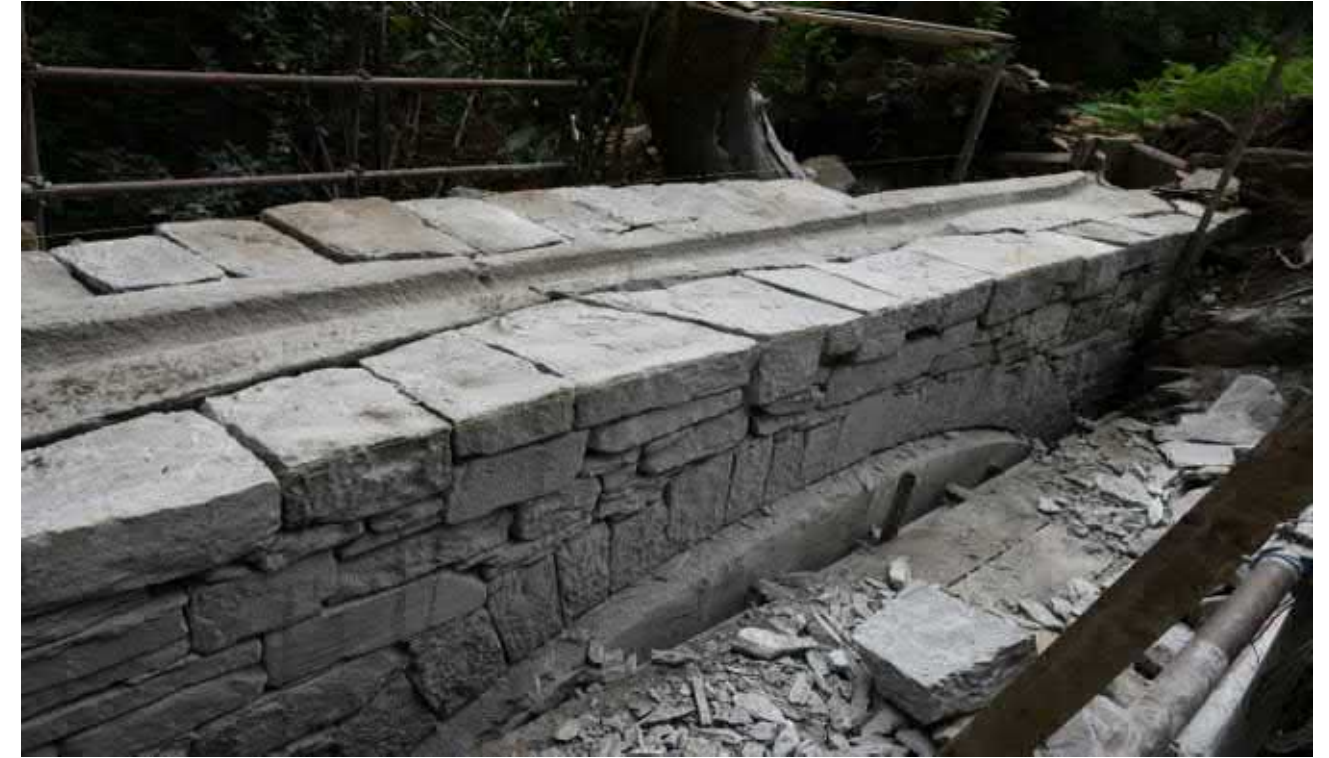
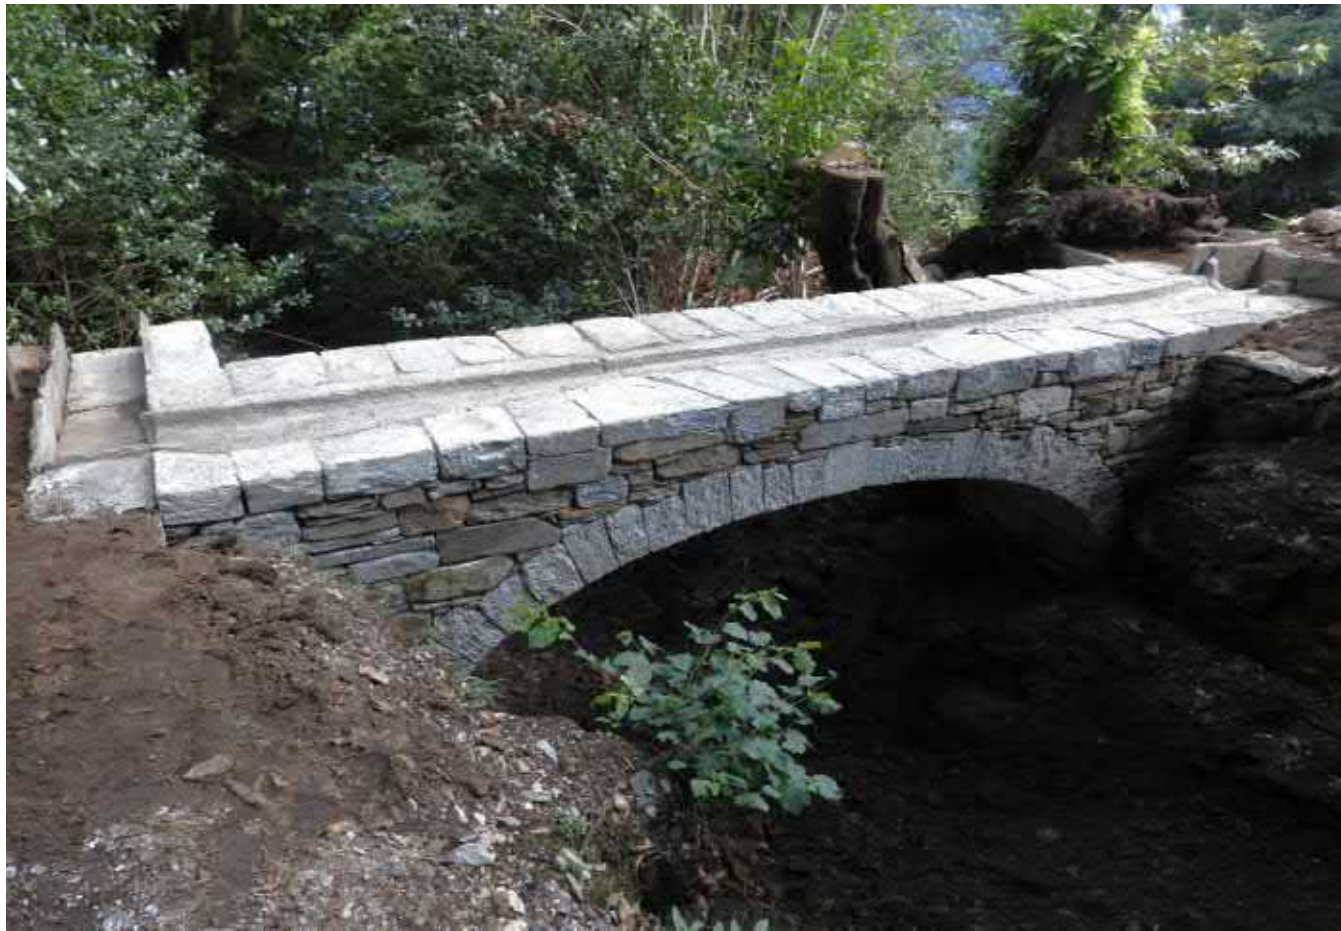
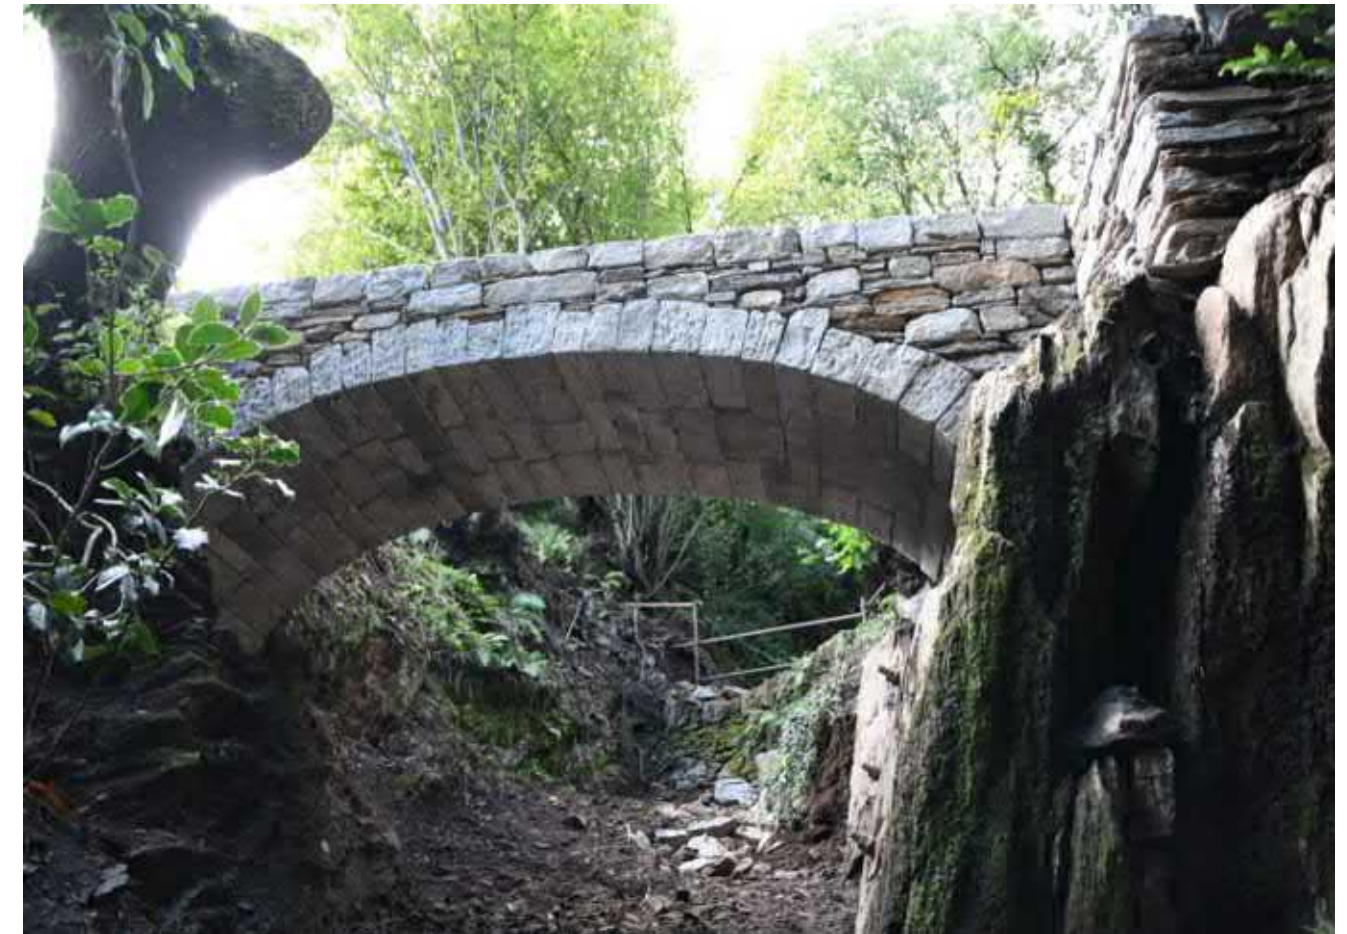
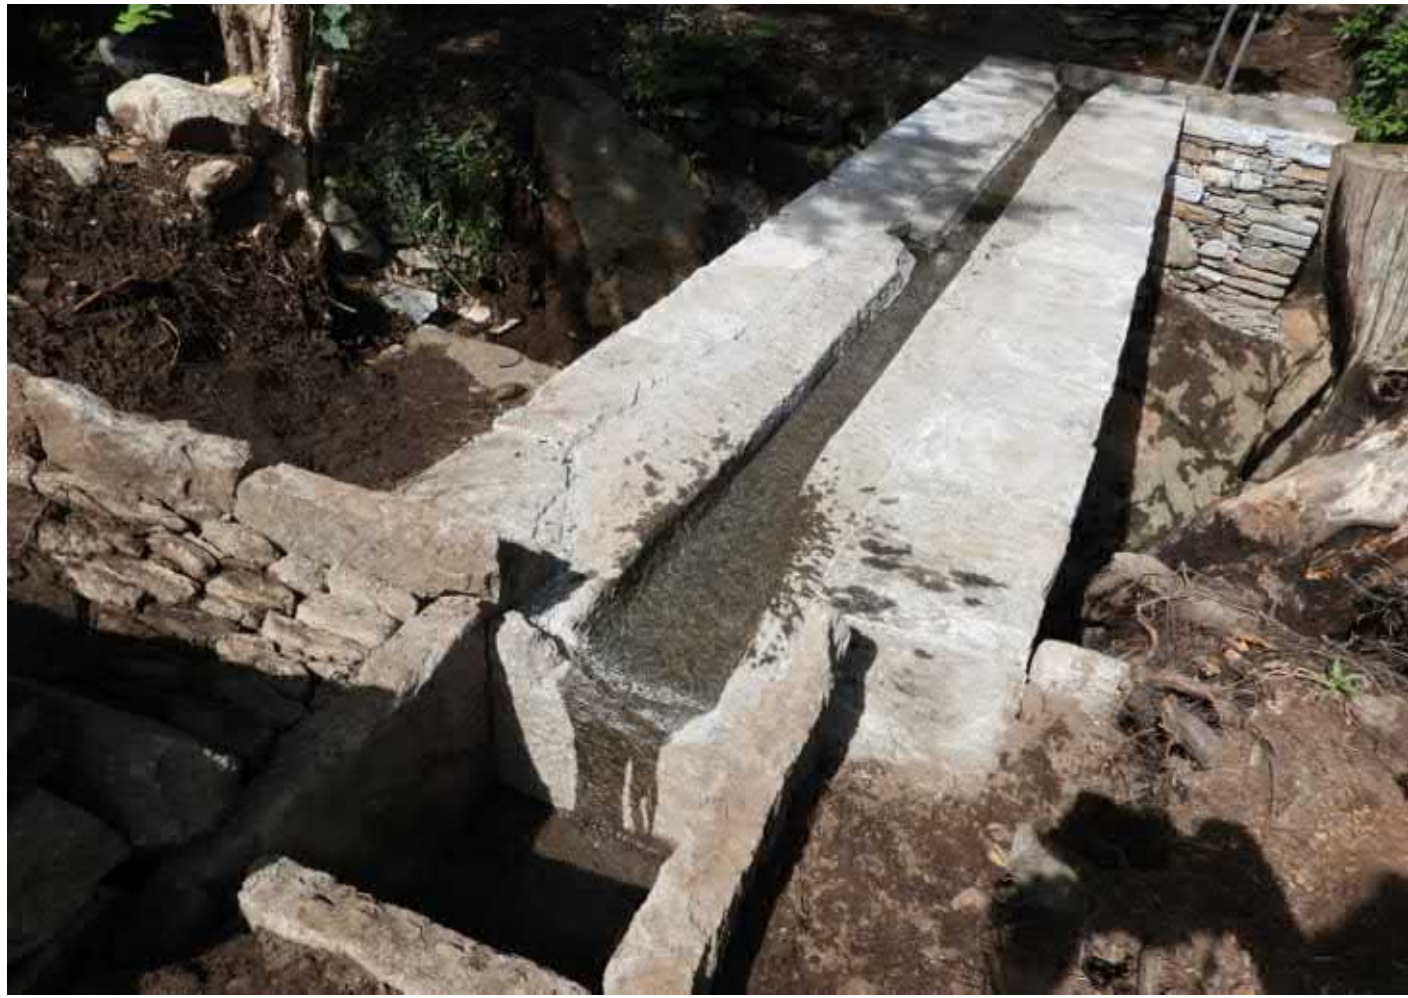
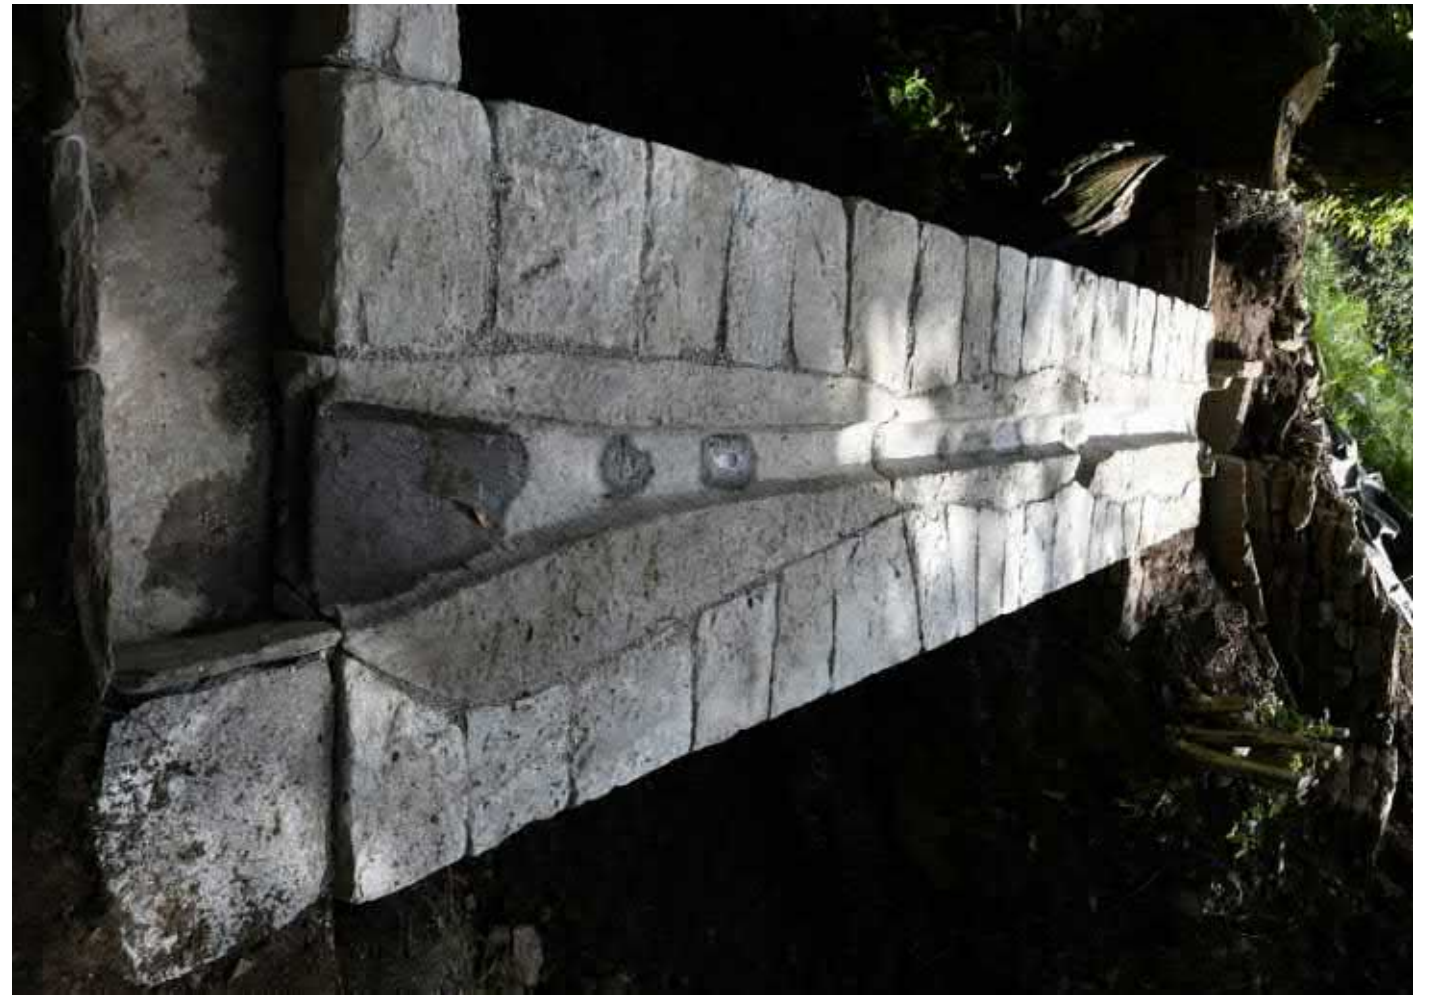
7. Collocazione definitiva dei canali a vista posati sul nuovo manufatto

Con la costruzione della sottostruttura di un ponte, muratura in pietra a secco, senza l'aggiunta di malta o cemento, una delle forme di artigianato più antiche. Si è continuato con la posa dei canali in pietra sul manufatto a mezzo di argano, è stato escluso l'alternativa a mezzo elicottero poiché non era garantito una posa a regola d'arte.

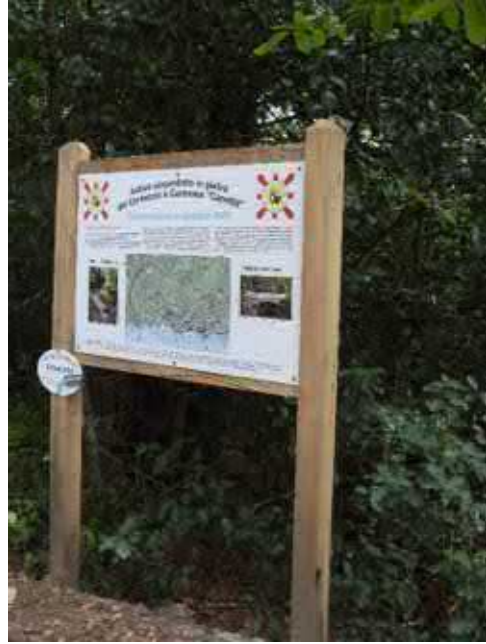
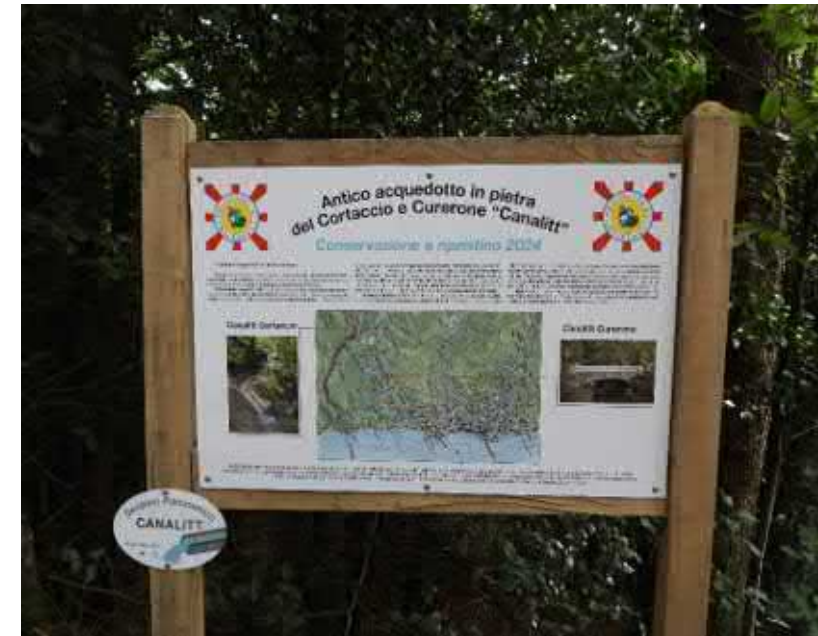
8. Posa del pannello informativo e sistemazione definitiva del sentiero di accesso

Quale elemento cruciale per la segnalazione dei canalitt è stato posato un pannello informativo a bordo strada, quale comunicazione visiva.

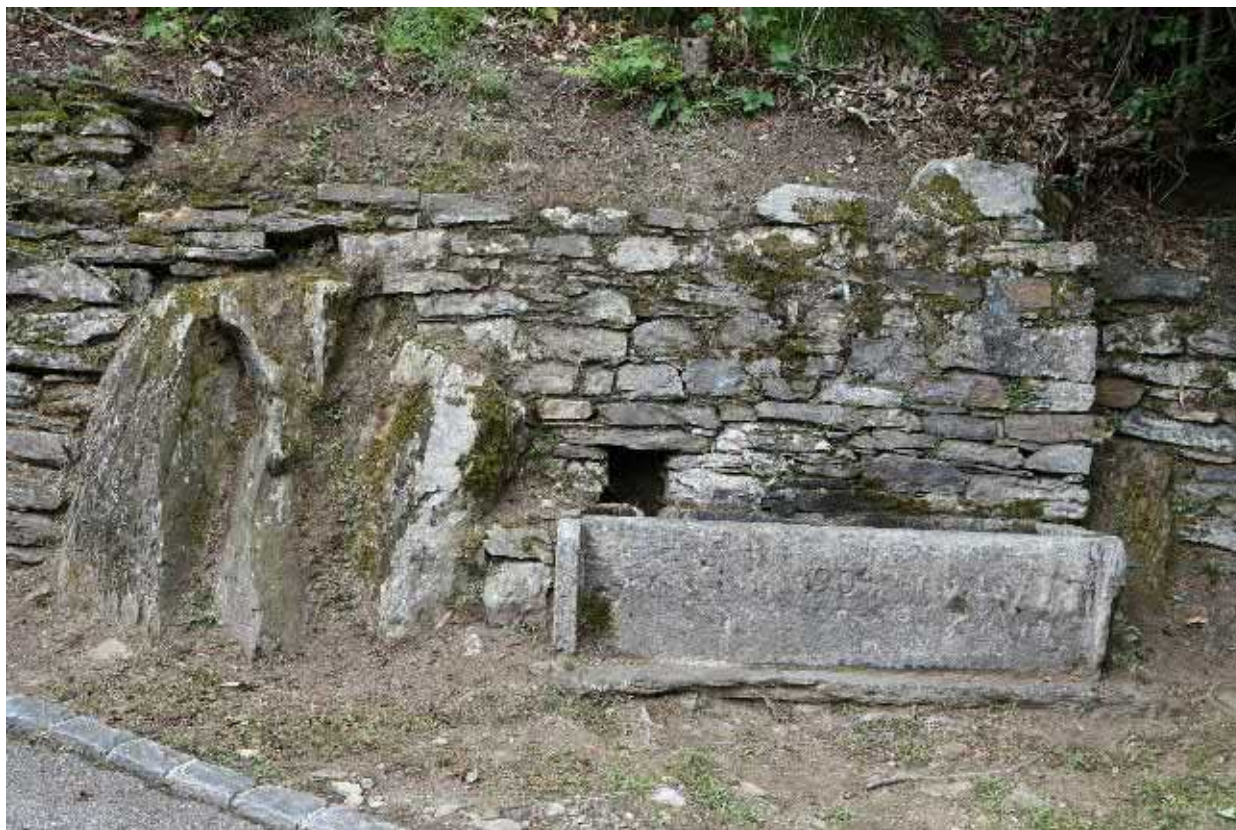
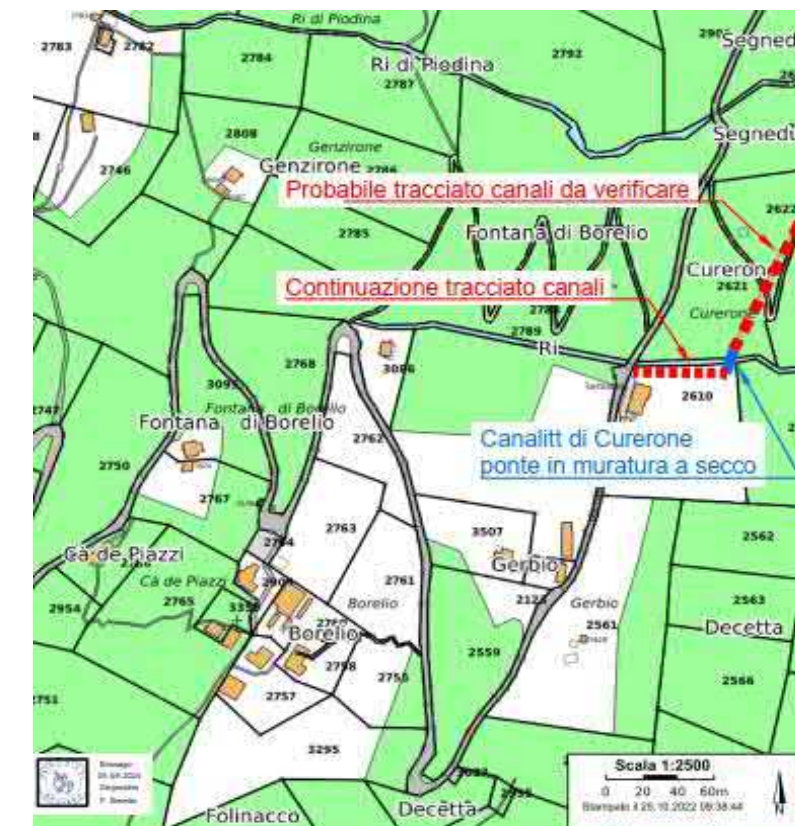
9. Futuri lavori: esecuzione di sondaggi e recupero di potenziali canali interrati, sia a monte che a valle

I futuri lavori da pianificare interessano l'esecuzione di scavi per sondaggi di ricerca e liberazione di canali interrati, sia a proseguire in direzione di Piodina sia in direzione del Cortaccio. In questo senso possediamo la prova che i canalitt esistono vedi quanto è riferito nel capoverso 5. Contrariamente a quanto si prevedeva il tracciato dei canali costeggia il lato destro del riale (direzione Cortaccio) fino a salire in prossimità della strada comunale. A lato della strada esiste una fontana che riporta la data anno 1909, quindi edificata molto tempo dopo la realizzazione dei canalitt. Nel muretto sopra della fontana, rispettivamente sulla sinistra nella roccia ci sono delle fenditure da dove sgorga l'acqua ci sono dei buchi, tracce da dove proveniva l'acqua.
